**PUČKO UČILIŠTE**  
Lorenza Jägera 6, Osijek  
k.č.br. 5461/1 k.o. Osijek

**KONZERVATORSKI ELABORAT – ULIČNO PROČELJE ZGRADE**

Oznaka : **661/19/HE**

Mjesto i datum izrade:  
Osijek, rujan 2019.

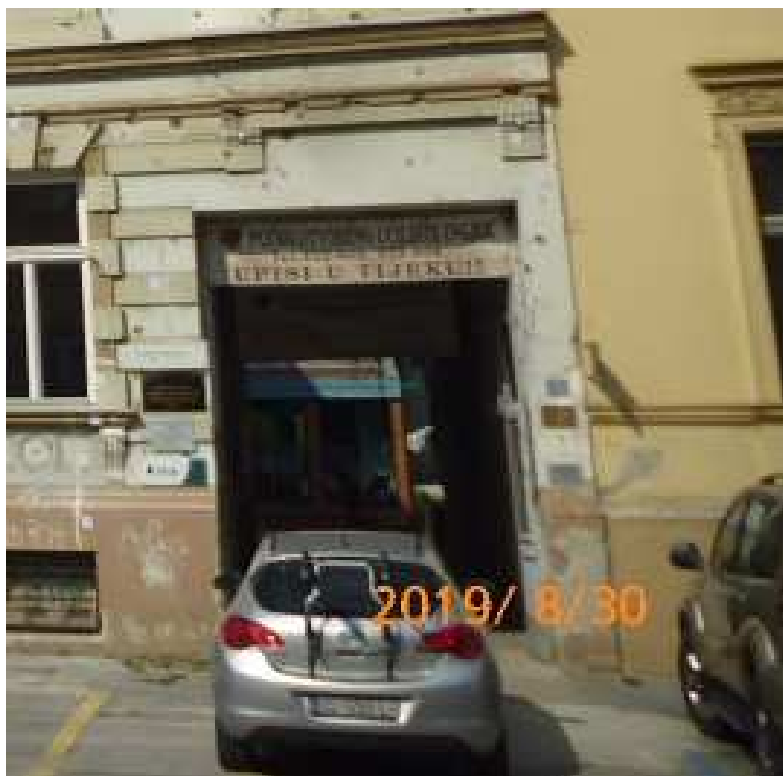
**Slika 10: Kolni ulaz**

Kolni ulaz zgrade izveden je u punoj širini kolnog prolaza. Ovo stanje nije izvorno na zgradi što se može iščitati iz profilacije ispod razdjelnog vijenca s naglašenim bočnim elementima koja je bila izvedena ispod originalnog ulaza. Širina izvornog ulaza (u osi prozora kata) odgovarala je pješačkom prolazu. Sadašnja širina ulaza odgovara kolnom prolazu prema dvorištu (služi za pristup trafostanici kao i dvorišnim parkiralištima). Sam otvor nije posebno oblikovan što narušava izgled cjeline pročelja.

Potrebno je remodelirati dio pročelja oko kolnog ulaza. Navedeno izvesti prema prijedlogu prezentacije: zatečene konzole iznad ulaza koje su na užoj poziciji od postojećeg prolaza prilagoditi pozicijom na sadašnji otvor. Također izvesti profilaciju arhitravne grede iznad prolaza (prema prijedlogu profilacija), te pilastre na bočnim stranama otvora. Navedene pilastre ostaviti glatke ravne plohe, te završiti na soklu zgrade. Po desnom rubu zgrade (gledano s ulice) između kraja zgrade i pilastra ponoviti horizontalnu rustiku.

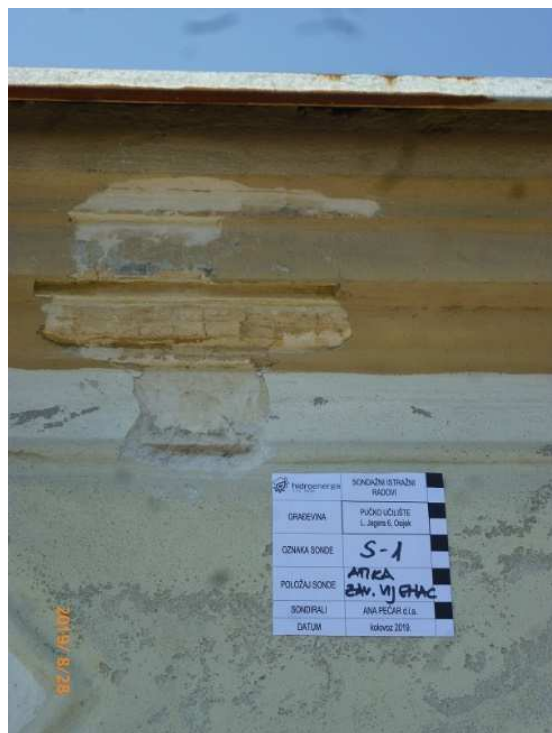
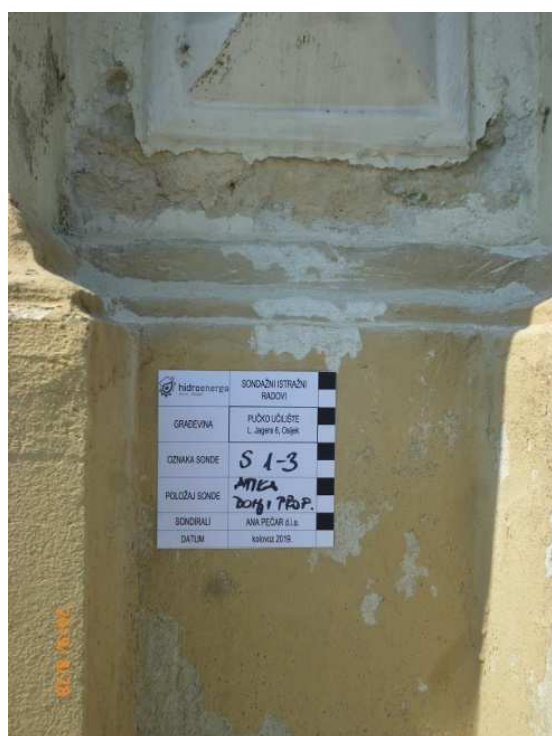
### 3.2.1. S1 – Atika istaknutog rizalita

Atika iznad središnjeg riza lita je istaknutim dijelovima zida podijeljena na polja (u nastavku pilastara u zoni prvog kata). Na krajevima je udvojeni pilastar, te su udvojene i vaze kojima završava svaki istaknuti dio zida. Atika završava vijencem iznad kojeg je postavljen okapni lim. Vijenac je uglavnom izveden u novoj žbuci, ali se na jednom mjestu uspjeti pronaći i ostaci originalne žbuke. Samo polje atike izbočeni elementi u obliku dijamanata kao i donji profil atike su u potpunosti izvedeni u novoj produžnoj žbuci bez starijih slojeva. Profilacije ovih novih dijelova su prilično jednostavne te ne odgovaraju stilski ostatku građevine.

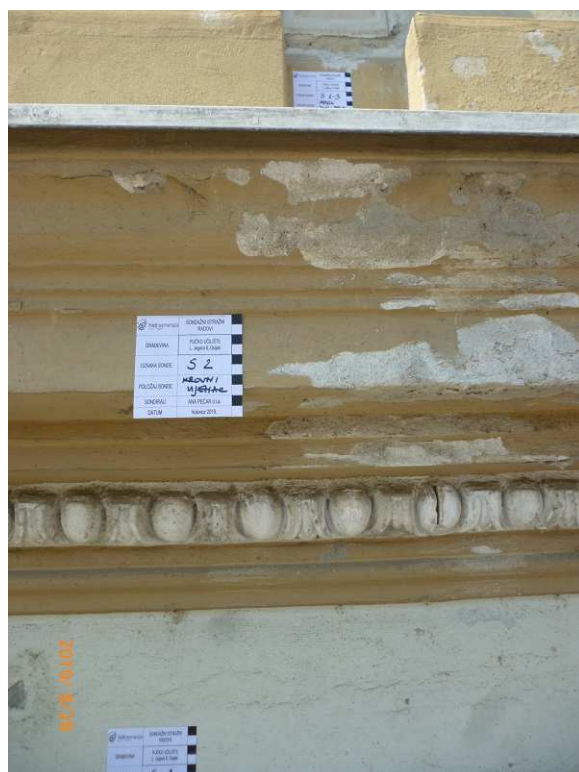
### 3.2.2. S2 – Krovni vijenac

Sondiranje krovnog vijenca je pokušano na više mjesta, ali je sam vijenac u izrazito lošem stanju (otpadaju cijeli dijelovi žbuke) a i dijelovi koji su čitavi su uglavnom „krpani“ cementnom žbukom u kojoj su profilacije pojednostavljene. Originalna profilacija je snimljena uspoređujući nekoliko dijelova vijenca s tragovima izvorne žbuke. Originalni dijelovi vijenca su lijepo obrađeni, glatkih rubova, ali vrlo krhki na dodir. U donjem dijelu profilacije izvedena je gipsana traka u obliku jonske kime. Ostatak profila je žbukan.

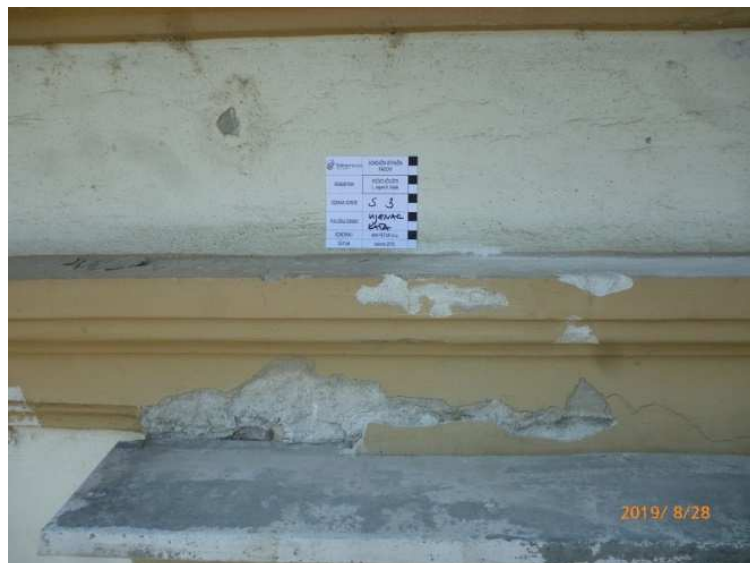
Sonda S3 otvorena je na nekoliko mjesta u zoni vijenca kata (donji dio krovnog vijenca ispod dijela pročelja koji zamjenjuje traku friza). Na žalost nigdje nije otkriven izvorni profil već je sve izvedeno u produžnoj žbuci. Profil je snimljen prema sadašnjem.

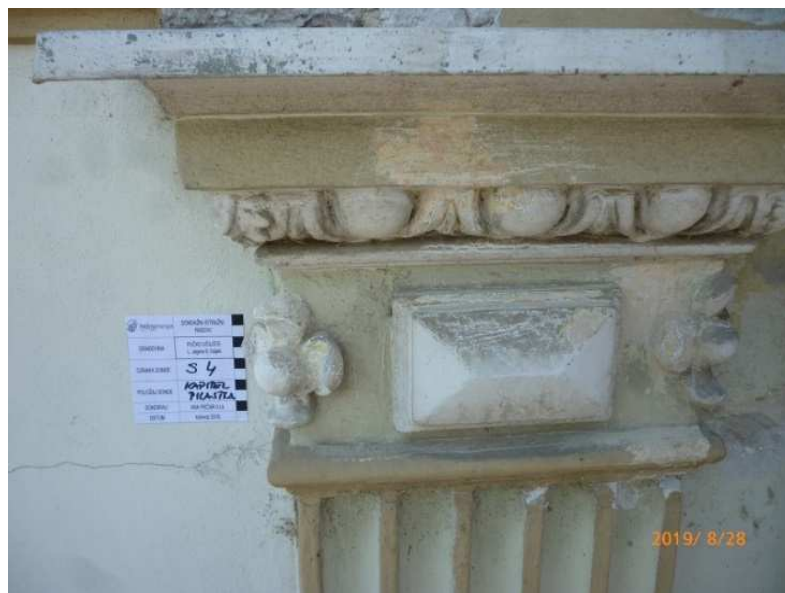
Gornji dio profila kapitela pilastra izveden je u produžnoj žbuci (nisu nađeni izvorni profili). Zatim slijedi dio ukrasne trake u gipsu u obliku jonske kime. U dijelu kapitela gdje bi se očekivala voluta ili akantusovo lišće izveden je pravokutni element u obliku dijamanta, te na uglovima pilastra dva gipsana cvijeta. Središnji dijamantni ukras izveden je u žbuci (različitih veličina na pilastrima) te nije snimljen izvorni profil. S donje strane prijelaz između kapitela i tijela pilastra naglašen je tankom profilacijom koja na ovom mjestu također nije izvorna. Međutim ista profilacija se nalazi na još nekoliko dijelova pročelja te je na jednom mjestu snimljena i izvorna dimenzija i oblik.

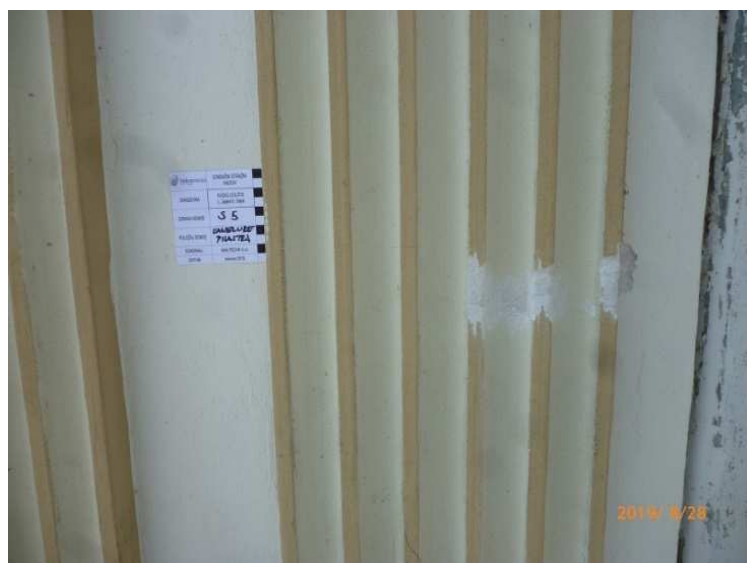
Na svim pilastrima pročelja kanelure su rekonstruirane u posljednjoj obnovi tako da nigdje nije pronađen izvorni detalj. Na žalost, trenutno izvedene kanelure su loše kvalitete, nejednakih dimenzija, nepravilne, potpuno nejasno izvedenih početaka i krajeva. Snimljena je dimenzija kanelura na jednom mjestu koje je bilo bar približno jednoliko izvedeno.

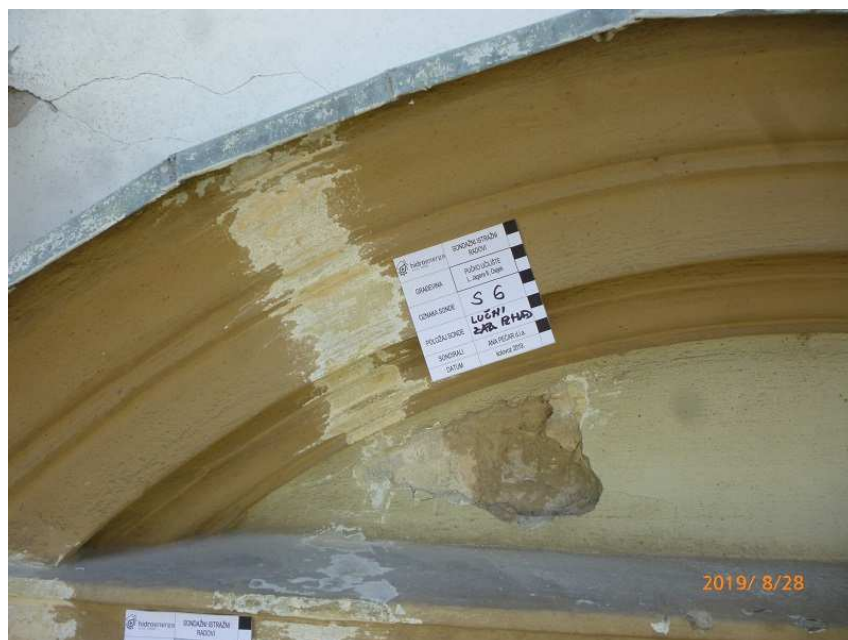
Iznad prozora kata na istaknutom rizalitu snimljena je profilacija segmentno zaključenog timpanona. Profilacija je dijelom u novoj a dijelom u originalnoj žbuci. Snimljeni profil se podudara s profilom snimljenim iznad trokutastog timpanona iznad prozora na bočnoj plohi pročelja.

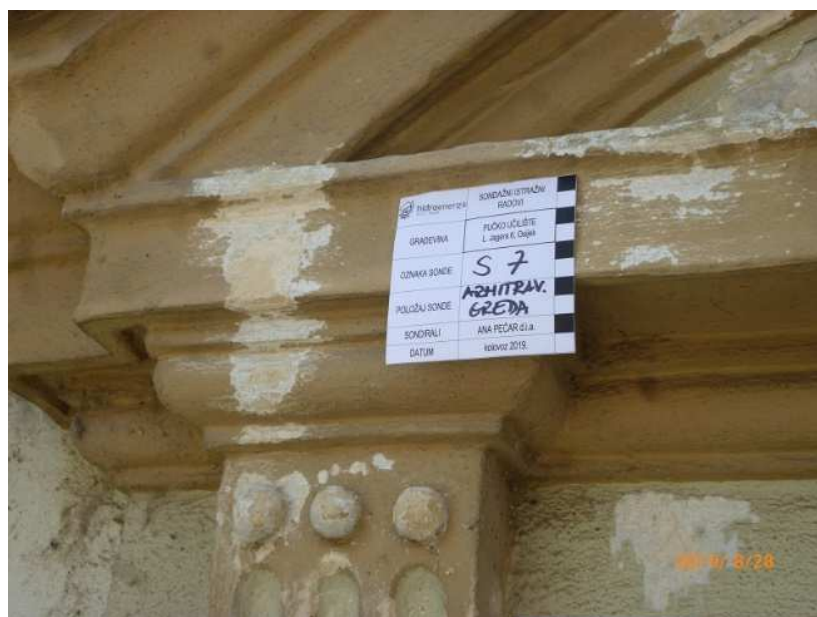
Iznad prozora kata istaknutog rizalita snimljen je profil arhitravne grede. Ova greda je također krpana u produžnoj žbuci i to prilično neprecizno. Na središnjem dijelu prozora (sonda S8) pronađen je izvorni dio ove profilacije u tamnijem oker tonu (Röfix Color Design 56044). Ispod profila nalaze se konzole koje nose arhitravnu gredu snimljene u sondi S9.

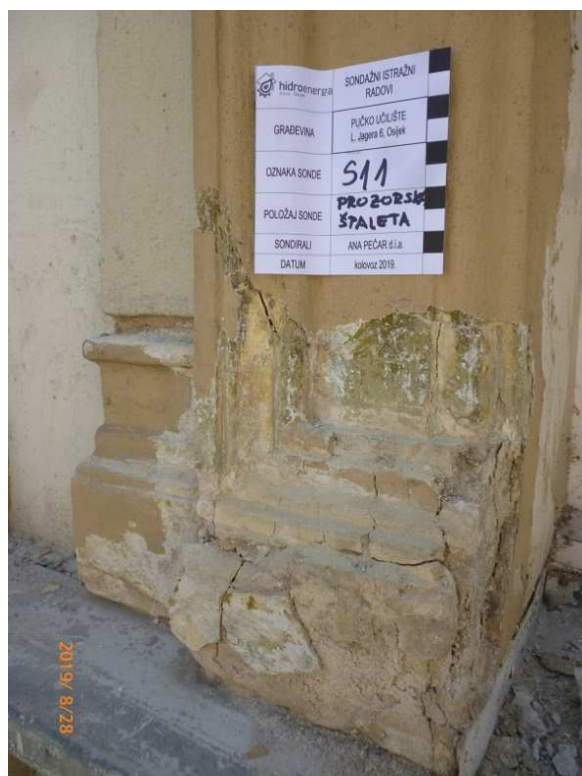
Na jednom prozoru se ispod dijela oštećene žbuke pokazala originalna prozorska špaleta. Obzirom da se jako na dodir trusila nastojalo se pažljivo očistiti do originalne boje, međutim dijelom to nije bilo moguće radi čuvanja profila. Zbog toga se na slici vide tragovi više slojeva boja koje prema usporedbi s ton kartom Röfix Color Design 56044, zatim 55080, te sloj nove žbuke. Sama originalna profilacija je precizno i lijepo izvedena s jasnim oblicima profila (što se ne može reći za profilacije izvedene posljednjom obnovom zgrade).

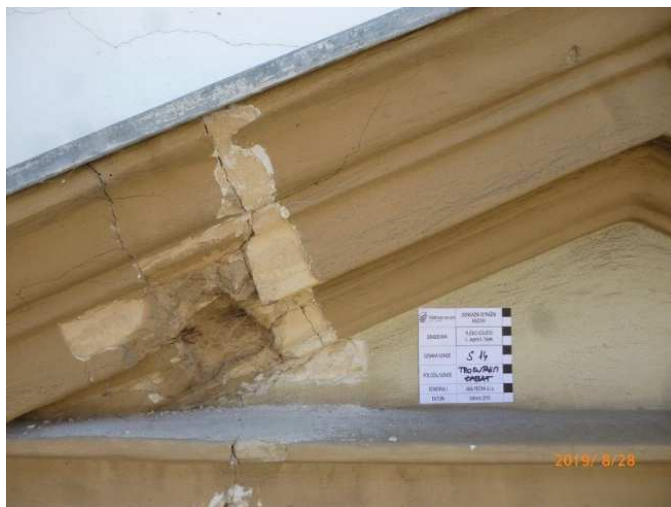
Na trokutastom timpanonu iznad prozora kata profilacija je jednim dijelom značajno oštećena, te se nakon otpadanja dijela žbuke ukazao stariji profil. Dodatnim čišćenjem profila može se zaključiti da je profil stariji od sadašnjeg, ali na njemu nisu uočeni tragovi starijih slojeva boje, te je zaključeno da je profil izveden u nekoj od ranijih obnova.

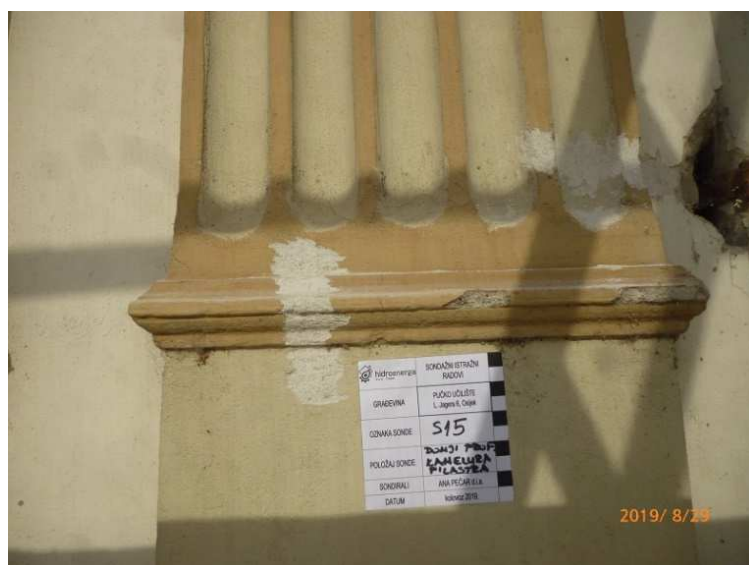
### 3.2.15. S15 – Donji profil kanelura pilastra

Profil na pilastru na prijelazu s kaneliranoj na glatki dio izveden je cijeli u novoj žbuci. Nema ostataka starijih slojeva žbuke niti boje.

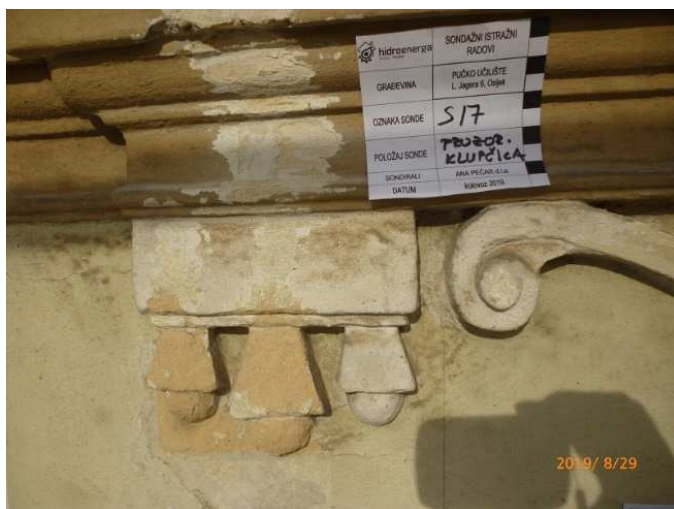
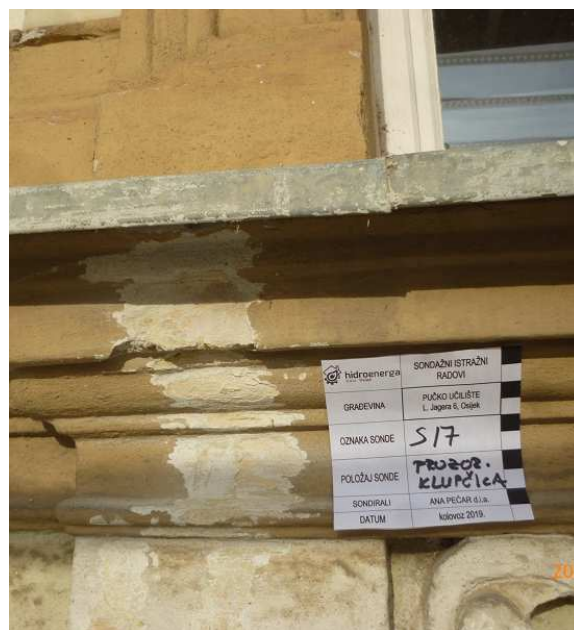
Ispod prozora kata snimljena je prozorska klupčica. Obijanjem posljednjeg sloja žbuka nađen je stariji sloj, međutim kao i na sondi 14 nisu nađeni tragovi starih slojeva boje, te je zaključeno da se i ovdje radi o jednom od zahvata na pročelju zgrade. Profilacija je snimljena. Analizom i usporedbom s ostalim profilima, zaključeno je da je pri posljednjoj obnovi profil djelomično korigiran (posebno u gornjoj zoni).

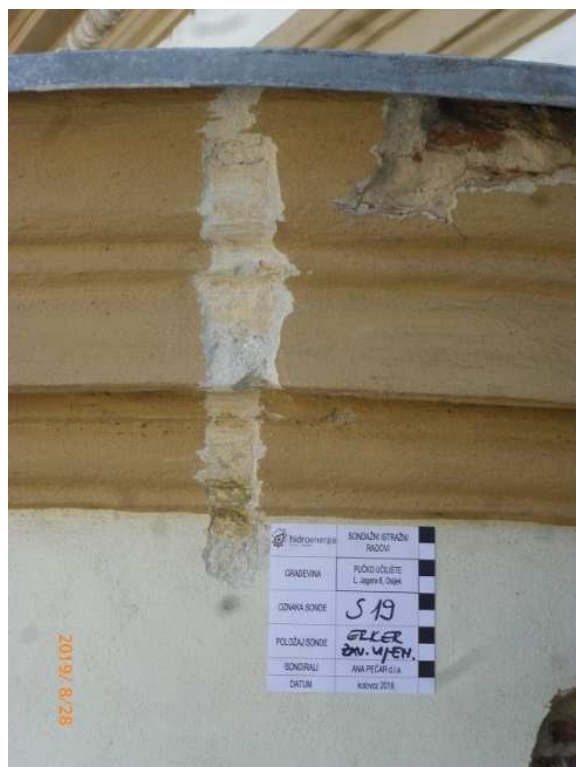
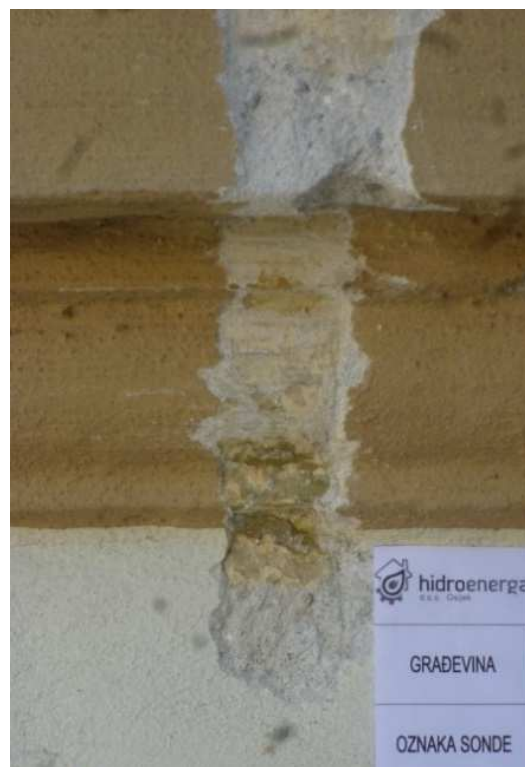
Erker na središnjem dijelu rizalita prvog kata s gornje strane je završen profiliranim vijencem koji s prednje strane tvori blagi timpanon. Otvaranjem ove sonde pronađeno je u donjem dijelu dio originalne profilacije, dok je gornji dio profila izveden u novoj žbuci. Na donjem, izvornom dijelu profila, pronađeni su tragovi nekoliko slojeva boje: Röfix Color Design br 56044 kao najdonji, zatim 55080, zatim cementna žbuka).

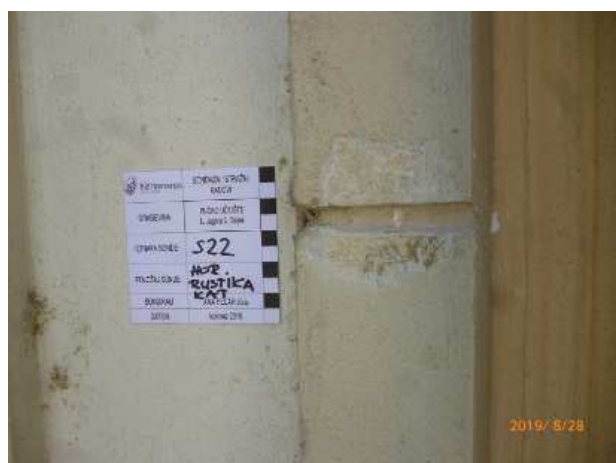
### 3.2.22. S22 –Horizontalna rustika uz prozor kata

Uz prozor kaza nalaze uski polupilastru (sonda S10). Na središnjem istaknutom rizalitu ti polupilastru raščlanjeni su tankim linijama horizontalne rustike. Ovom sondom snimljena je dimenzija i profil te linije. Sve je u novoj žbuci.

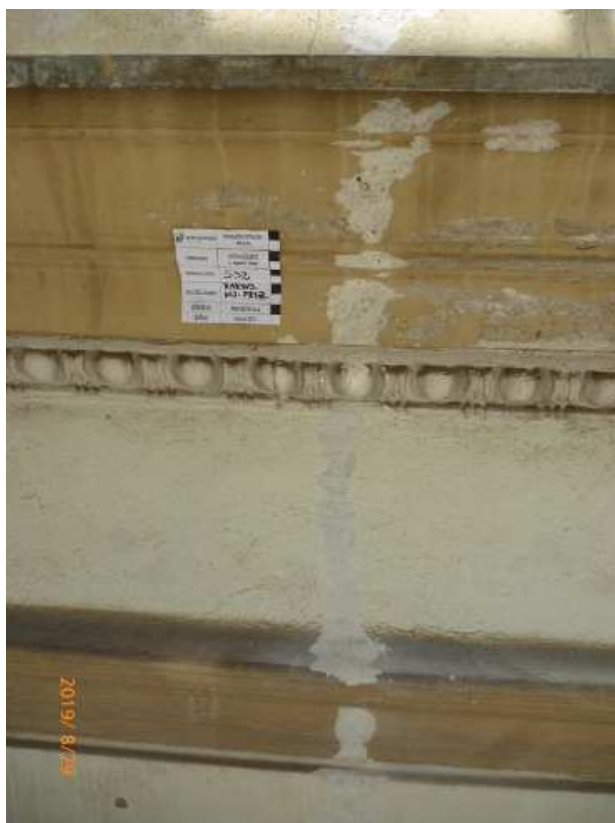
Između prizemlja i kata snimljen je razdjelni vijenac koji se oblikom poklapa s vijencem na donjoj strani erkera. Ovaj vijenac je izveden također u novoj žbuci osim dijela ukrasne trake u obliku jonske kime koja je izvedena u gipsu. Ispod se nalazi i dodatni uski profil također u gipsu (niz kuglica i trakica). Friz je na mnogo mjesta oštećen posebno djelovanjem oborinske vode.

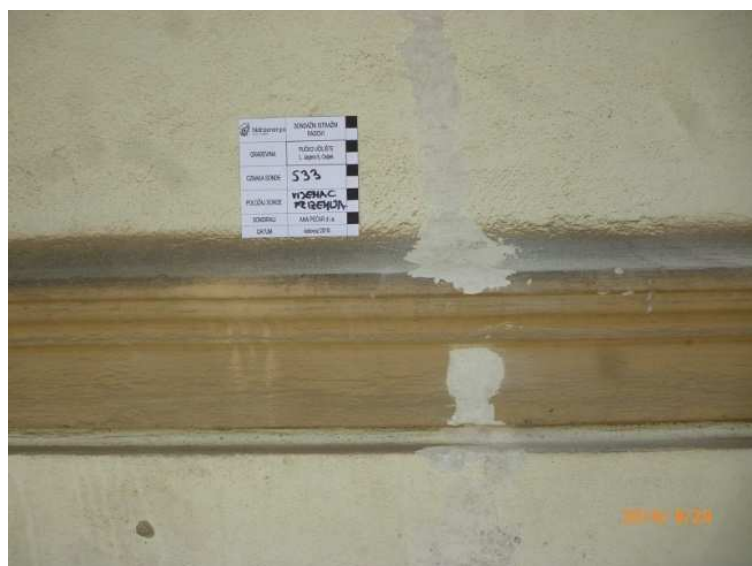
### 3.2.33. S33 – Vijenac prizemlja

Vijenac prizemlja (dio razdjelnog vijenca između prizemlja i kata ispod polja friza) također je u potpunosti izveden u novoj žbuci. Na profilaciju vijenca se s donje strane direktno nastavlja traka horizontalne rustike (polje u ravnini plohe pročelja)..

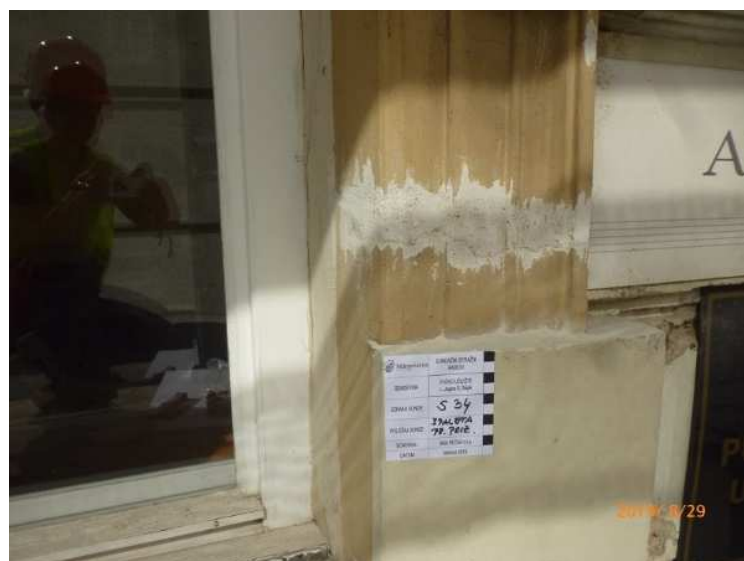
Prozori prizemlja imaju bogato profiliranu špaletu. Međutim i ovdje se radi o špaleti izvedenoj u potpunosti od nove žbuke i to profilacije koja je izvedeno prilično nemarno (bez oštrih bridova i jasnih oblika). Špaleta je na pravilnim razmacima prekinuta istaknutim bočnim klesancima (sonda S31).

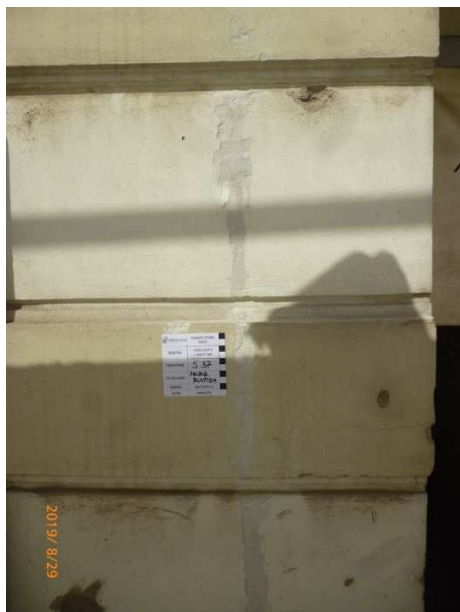
### 3.2.37. S37 – Horizontalna rustika prizemlja

Ploha prizemlja posebno je raščlanjena trakama horizontalne rustike. Ove trake su izvedene na način da je svaka druga dodatno istaknuta od ravnine pročelja, a svaka druga u ravnini plohe pročelja. Na ovaj način postignuta je posebna „dinamika“ plohe prizemlja. Bočni klesanci prozora prizemlja poklapaju se s ovim ploham horizontalne rustike i to na način da se klesanci nalaze na polju koje je u ravnini plohe pročelja. Cijela ploha pročelja prizemlja izvedena je u novoj žbuci, nisu pronađeni izvorni elementi.
