## **KAMENI POSTAMENT S RASPELOM**

**JOHAN BAUMH 1826.**

Studija zatečenog stanja s prijedlogom obnove

Studija zatečenog stanja s prijedlogom obnove kamenog križa  
s raspelom

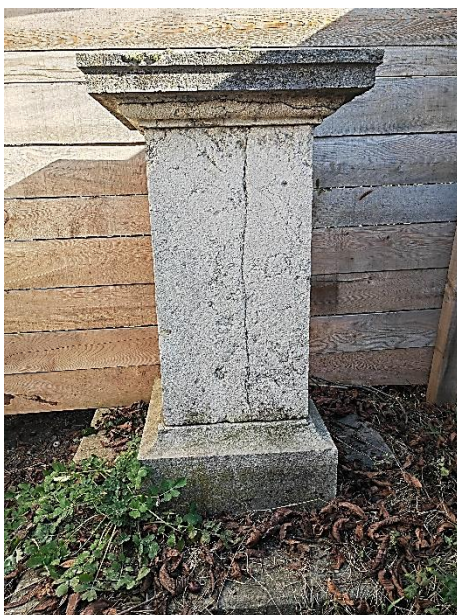
Na navedenoj poziciji danas nalazimo samo kameni postament, a prema svim komparativnim podacima nedostaje križ kao i dijelovi kamene ograde.

Postament se sastoji od baze, tijela koje je suženo u odnosu na bazu i profilirane ploče na kojoj trenutno stoji dio željeznog trna na kojega je bio postavljen križ. Kameni postament s križem izvorno je bio ograđen niskom ogradom s četiri kamena stupića, izrađena od granita, kružnog presjeka, promjera 22 cm sa kupolastim završetkom, međusobno povezanim željeznim šipkama pravokutnog profila 10/40 mm, a koja formiraju kvadratičan prostor oko postamenta.

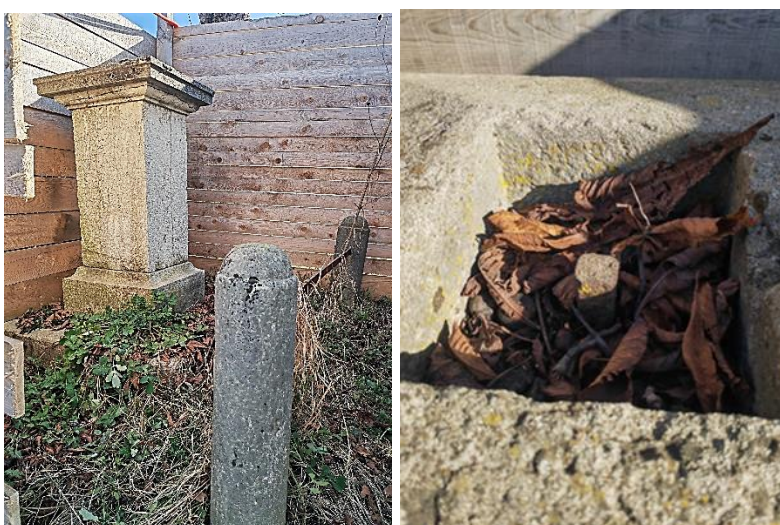
Dva zapadna stupića spojena željeznom šipkom trenutno se nalaze uz postament, dok za preostala dva stupića nije poznato gdje se nalaze. Na tijelu postamenta nadzire se jedva vidljiv natpis „Johan Baumh 1826.“

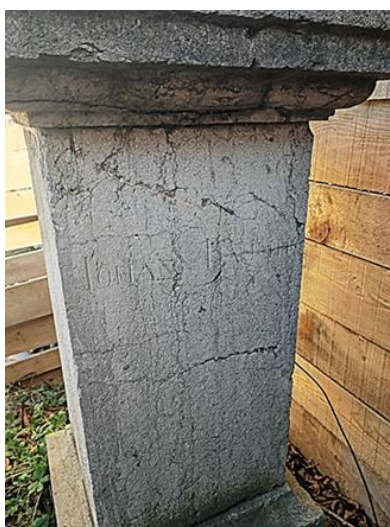
U kamenom postamentu nalazi se željezni trn na kojega je bilo pričvršćeno raspelo. Ovaj metalni trn položen u kanal vjerojatno je tokom godina, nestručnim sanacijama i pokušajima obnove učvršćivan uz pomoć silikona gdje je silikon trebao spriječiti prodor vlage. Kako silikon, izložen UV zračenju, mijenja polimernu strukturu raspada se te vrlo brzo prestaje vršiti ovu ulogu izolatora, a isto tako i veziva između trnova i kamena. Kada željezni trnovi dolaze u kontakt sa agresivnom vlagom oni obilato oksidiraju i na taj način stvaraju novi put brzom propadanju. Proces se odvija na taj način što, burno korodirajući željezni trn povećava volumen i u kamenu nastaju ozbiljne pukotine. U pukotinama se sada nakuplja voda koja u zimskim danima i na ledenom vjetru može i više puta na dan, leđiti i otapati. Voda u ovom procesu opet mijenja volumen te ovaj proces ide sve do otpadanja komada kamena i njegovog urušavanja.

Postament kipa je u izvornom stanju i na njemu postoji mnogo mikro pukotina i otvorenih kaverni kao i oštećenja profilacija i površine. Predlaže se prvo detaljno i pažljivo čišćenje kako bi se utvrdio stupanj oštećenja strukture kamena. Mehaničko i mlazno čišćenje kamenog postamenta Rotec tehnologijom s vrtložnim mlazom uz primjenu medija kombiniranim s vodom i pijeskom granulacije 0,1 - 0,6 uz pritiske do maksimalno 1 bar. Nakon pažljivog čišćenja potrebno je izvršiti cjelovitu konsolidaciju strukture kamena s materijalom kao što je učvršćivač kamena bez otapala na bazi estera silicijeve kiseline koji je pogodan za učvršćivanje povijesnih žbuka, fuga i kamena metodom natapanja trošne zone žbuke i kamena do neoštećenog dijela. Nakon tri do četiri tjedna, nakon procesa rekristalizacije i učvršćivanja narušenih dijelova kamena, može se pristupiti rekonstrukciji svih oštećenja. Potrebno je ukloniti neodgovarajući trn kao i veziva kojima su spajani te sa kojim su zatvarane sljubnice između pojedinih elemenata. Rekonstrukciju izvršiti materijalom za tu namjenu kao što je Restauriermörtel tvrtke Remmers uz prethodnu ugradnju podkonstrukcije i trnova od nehrđajućeg čelika ili karbonskih vlakana. Na ovako očišćenu površinu treba zatvoriti sve vidljive pukotine materijalom koji je namijenjen za ovu svrhu, te provesti restauraciju otvorenih kaverni na mjestima nedostajućih fragmenata. Kaverne zatvoriti materijalom za restauraciju kamena koji svojom bojom te površinskom napetošću moraju biti istovjetni izvorniku te cizelirati površinu restauriranih mjesta i spojeva. Na tijelu postamenta nadzire se jedva vidljiv natpis „Johan Baumh 1826.“ kojega je potrebno restaurirati i polikromirati tekst. Križ koji nedostaje potrebno je replicirati prema dostupnim povijesnim nacrtima i fotografijama. Ovako restaurirane elemente potrebno je ponovno integrirati u cjelinu te cizelirati površinu restauriranih mjesta i spojeva. Nakon restauracije postament je potrebno detaljno hidrofobizirati kako bi površina postala vodonepropusna, a paropropusna, te ga ponovno montirati na izvornu poziciju.

Kompozicija je prilično ozbiljno oštećena i devastirana te joj nedostaje križ kojeg je potrebno replicirati prema dostupnim povijesnim podacima, a sve prema konzervatorsko – restauratorskim uzancama. Također, nedostaju i dva kamena stupića ograde koja je potrebno identično izraditi prema postojećima. Nakon pažljive demontaže cjeline, pojedinačni dijelovi transportiraju se u sigurnost radioničkog prostora gdje se u potpunosti moraju restaurirati, a nedostajući dijelovi rekonstruirati. Ovako obnovljena kompozicija vraća se na mjesto s kojega je prethodno demontirana, na novoizrađeni temelj izrađen prema odobrenom projektu na apsolutnu visinu 90,90. Svaki dio ove kompozicije potrebno je parcijalno restauratorski analizirati budući da su u pitanju različiti materijali kao i vrijeme nastanka istih. Nakon detaljnog čišćenja, rekonstrukcije i sanacije svih oštećenja cijelu kompoziciju potrebno je hidrofbno zaštititi „in situ“ sredstvom koje je paropropusno, a vodonepropusno.
