## **KIP SVETI IVAN NEPOMUK**

Studija zatečenog stanja s prijedlogom obnove

**Studija zatečenog stanja s prijedlogom obnove spomenika**  
**Sv. Ivan Nepomuk**

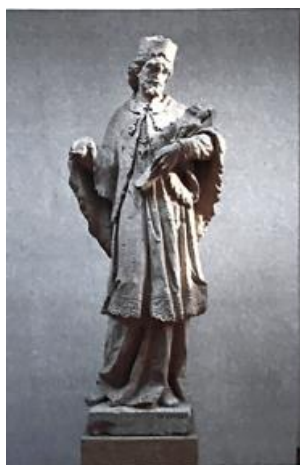
Replika kipa sv. Ivana Nepomuka

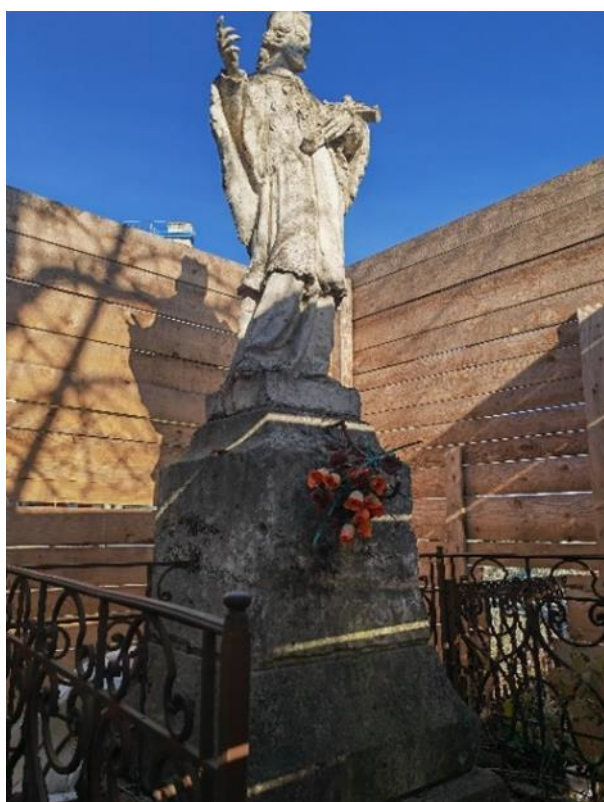
Zatečeno stanje

Kip sv. Ivana Nepomuka je, dakle, replika originala izrađena od umjetnog kamena 1997-98. godine, te postavljena na izvornu poziciju 2002. godine. S obzirom da kip nije ni na kakav način, nikada održavan, potrebno ga je prvenstveno detaljno i pažljivo očistiti. Nakon detaljnog i pažljivog čišćenja potrebno je provesti istražne radove kako bi se utvrdio stupanj oštećenja. Na kipu postoji mnogo mikro pukotina i otvorenih kaverni kao i oštećenja profilacija i površine. Mehaničko i mlazno čišćenje kamenog postamenta Rotec tehnologijom s vrtložnim mlazom uz primjenu medija kombiniranim s vodom i pijeskom granulacije 0,1 - 0,6 uz pritiske do maksimalno 1 bar. Nakon pažljivog čišćenja potrebno je izvršiti cjelovitu konsolidaciju strukture kamena s materijalom kao što je učvršćivač kamena bez otapala na bazi estera silicijeve kiseline koji je pogodan za učvršćivanje povijesnih žbuka, fuga i kamena metodom natapanja trošne zone žbuke i kamena do neoštećenog dijela. Izvršiti popravke svih oštećenja u materijalu identičnom izvorniku. Oštećenje velikog razmjera jest ono koje je recentno nastalo na kažiprstu desne ruke koje se mora u potpunosti vratiti u prvobitno stanje prema izvorniku i prema dostupnoj dokumentaciji i povijesnim fotografijama. Kažiprst je prilično ozbiljno oštećen, napukao te mu nedostaju dijelovi. Potrebno ga je rekonstruirati i vratiti u prvobitno stanje prema konzervatorsko – restauratorskim uzancama. Nakon detaljnog čišćenja, rekonstrukcije i sanacije svih oštećenja cijelu kompoziciju potrebno je hidrofobno zaštititi „in situ“ sredstvom koje je paropropusno, a vodonepropusno.

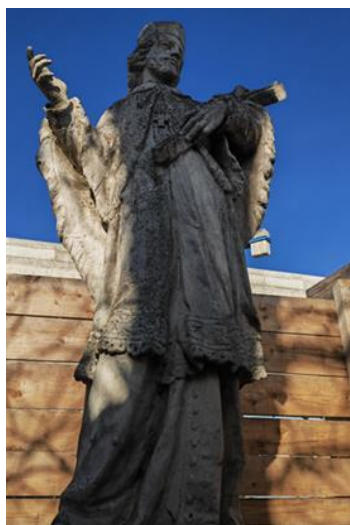
Zatečeno stanje

Na fotografijama sv. Ivana Nepomuka, snimljenim početkom devedesetih godina prikazana je skulptura postavljena na visokom postamentu od kamenih blokova koju je nadvisivao zvonoliki baldahin izrađen od kovanog željeza te pričvršćen na postament i na dva mjesta u torzo kipa. Baldahin je oblikovan u baroknoj izvijenom formi sa kovanom izvijenom šipkom koja je dekorativno bila stilizirana listovima, a završavala zvonolikim baldahinom kao jedinstven i reprezentativan detalj.

Prema dostupnim povijesnim podacima i fotografijama te konzervatorskoj studiji iz 2006. godine, baldahin i izvijena šipka dekorativno stilizirana listovima izvorno je bila izrađena od kovanog željeza. Pretpostavka je da je baldahin osim kao jedinstveni i reprezentativan detalj cijele kompozicije imao i namjenu štititi kip od utjecaja atmosferilija. Prema dostupnim podacima original navedenog dijela demontiran je i deponiran na nepoznato mjesto, ukoliko navedeni dio nije moguće pronaći u izvornom obliku potrebno je izraditi repliku prema dostupnim povijesnim podacima i fotografijama. S obzirom na svojstvo željeza da u doticaju sa zrakom taloži smeđi oksihidrat koji bi se zbog svoga položaja slijevao po kipu (ukoliko ne postoji adekvatna antikorozivna zaštita) prijedlog je razmatranje opcije izrade baldahina od bronce, a sve u dogovoru i suradnji sa Konzervatorskim odjelom.

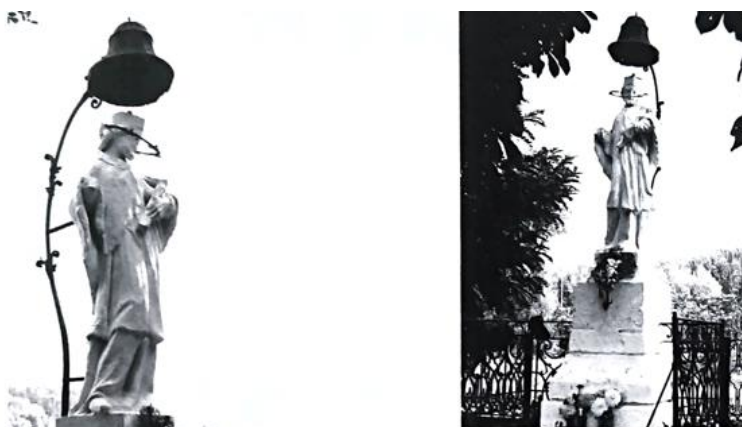
Postament kipa je originalan i na njemu postoji mnogo mikro pukotina i otvorenih kaverni kao i oštećenja profilacija i površine. Predlaže se prvo detaljno i pažljivo čišćenje kako bi se utvrdio stupanj oštećenja strukture kamena. Mehaničko i mlazno čišćenje kamenog postamenta Rotec tehnologijom s vrtložnim mlazom uz primjenu medija kombiniranim s vodom i pijeskom granulacije 0,1 - 0,6 uz pritiske do maksimalno 1 bar vodeći računa o tome da pri postupku ne dođe do dodatne devastacije. Postupak se treba provesti na način da se ne čine nikakva dodatna oštećenja na izvornoj građi. Potrebno je izvršiti cjelovitu konsolidaciju strukture kamena s materijalom kao što je učvršćivač kamena bez otapala na bazi estera silicijeve kiseline koji je pogodan za učvršćivanje povijesnih žbuka, fuga i kamena metodom natapanja trošne zone žbuke i kamena do neoštećenog dijela. Nakon tri do četiri tjedna, nakon procesa rekristalizacije i učvršćivanja narušenih dijelova kamena, može se pristupiti rekonstrukciji svih oštećenja. Rekonstrukciju izvršiti materijalom za tu namjenu kao što je Restauriermörtel tvrtke Remmers uz prethodnu ugradnju podkonstrukcije i trnova od nehrđajućeg čelika ili karbonskih vlakana. Na ovako očišćenu površinu treba zatvoriti sve vidljive pukotine materijalom koji je namijenjen za ovu svrhu, te provesti restauraciju otvorenih kaverni na mjestima nedostajućih fragmenata. Kaverne zatvoriti materijalom za restauraciju kamena koji svojom bojom te površinskom napetošću moraju biti istovjetni izvorniku te cizelirati površinu restauriranih mjesta i spojeva. Nakon restauracije postament je potrebno detaljno hidrofobizirati kako bi površina postala vodonepropusna, a paropropusna, te ga ponovno montirati na izvornu poziciju.
