**PUČKO UČILIŠTE**  
Lorenza Jägera 6, Osijek  
k.č.br. 5461/1 k.o. Osijek

**KONZERVATORSKI ELABORAT – ULIČNO PROČELJE ZGRADE**

Oznaka : **661/19/HE**

Mjesto i datum izrade:  
Osijek, rujan 2019.

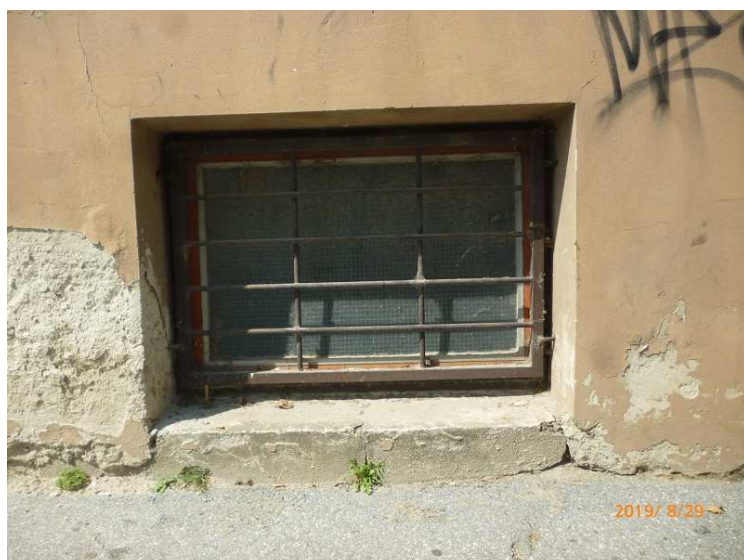
**Slika 9: Podrumski prozor**

Sokl zgrade izbočen je od ravnine pročelja s profilacijom na gornjem dijelu. Sam sokl obrađen je glatkom žbukom. U zoni sokla nalaze se jednostavni pravokutni podrumski prozori bez posebne obrade i profilacija. Ispred prozora nalazi se jednostavna kovana rešetka.

Sve elemente od kovanog željeza (rešetke na podrumskim prozorima) potrebno je očistiti, oštećene zamijeniti novima, zaštititi s antikorozivnom zaštitom, te završno ličiti antracit mat bojom.

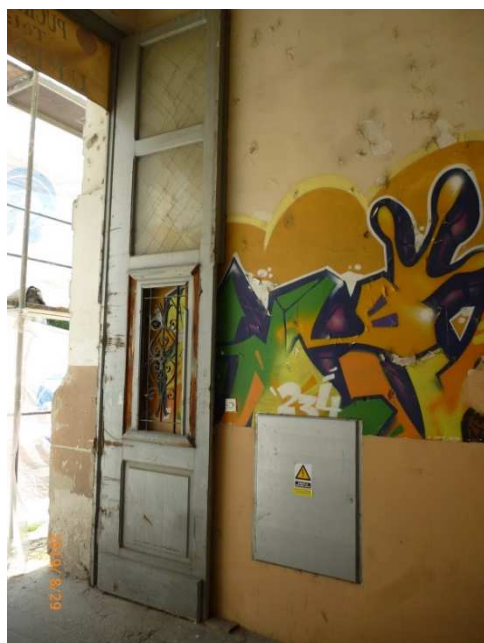
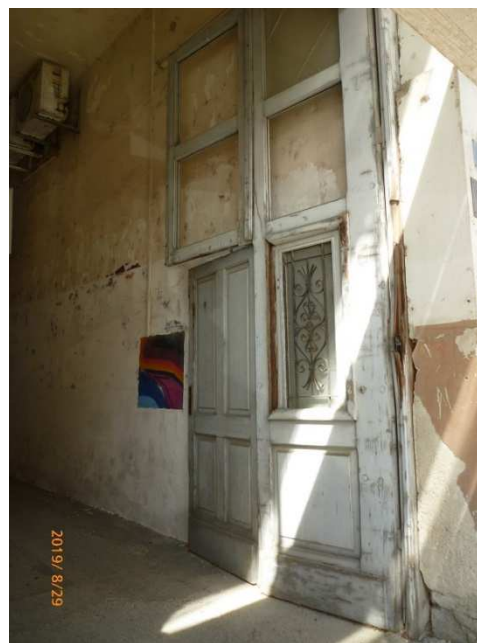
**Slika 11: Ulazna drvena kapija**

Ulazna drvena vrata kolnog prolaza izvedena su kao trokrilna. Trenutno su u jako lošem stanju. Vrata su podijeljena u 4 vertikalna polja, od čega je najdonje izvedeno s punom profiliranom ukladom. Srednje polje je najviše izvedeno s ostakljenjem i ugrađenom kovanom rešetkom s vitičastim motivom. Gornja dva polja su također s ostakljenjem s time da staklo u dijelu vrata nedostaje. Obzirom da se ovaj prolaz kroz zgradu koristi kao pristup do dvorišnog ugostiteljskog objekta (skoro kao javni prolaz) vrata su uvijek otvorena.

Ulazna vrata napraviti nova po uzoru na postojeća. Sve profilirane dijelove izvesti prema postojećim profilacijama. Ukoliko neki elementi nedostaju prijedlog novih profilacija dati na potvrdu nadležnom Konzervatorskom odjelu. Sve završno zaštititi temeljnim premazom u dva sloja te završno premazati s dva sloja laka u tonu prema naknadnom dogovoru s nadležnim Konzervatorskim odjelom. Kovanu rešetku na vratima očistiti, oštećene dijelove zamijeniti novima, zaštititi s antikorozivnom zaštitom, te završno ličiti antracit mat bojom.

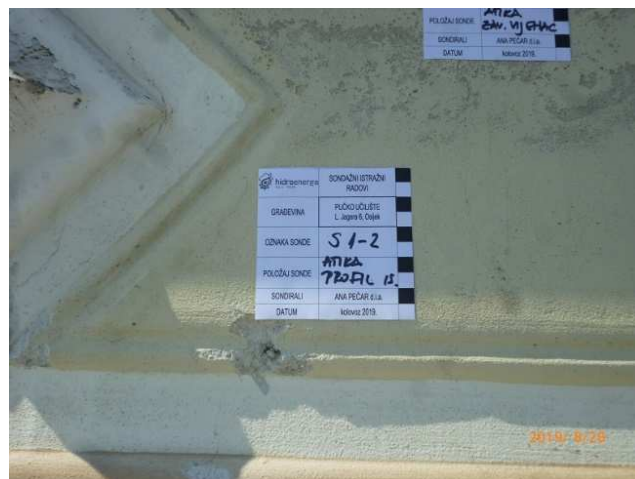
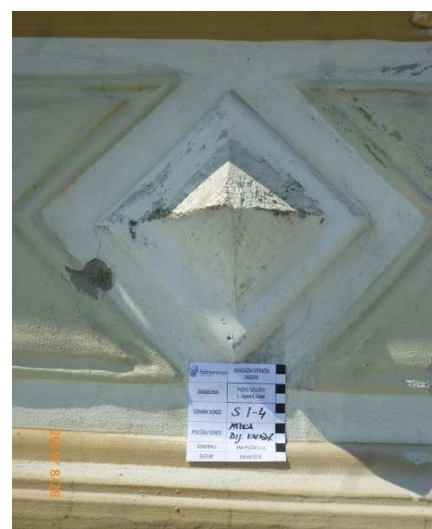
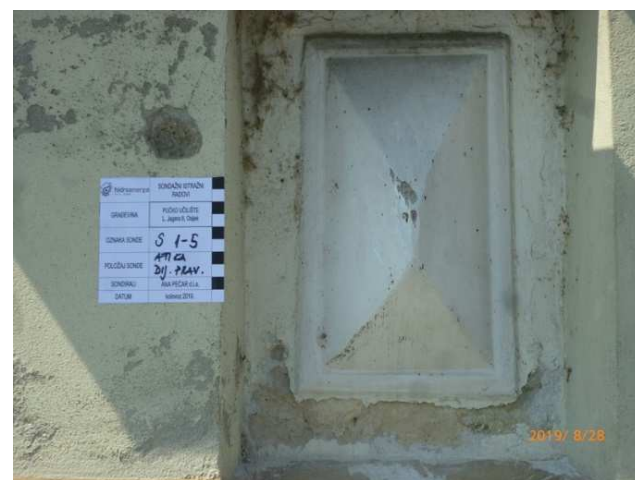
### 3.2.1. S1 – Atika istaknutog rizalita

Atika iznad središnjeg riza lita je istaknutim dijelovima zida podijeljena na polja (u nastavku pilastara u zoni prvog kata). Na krajevima je udvojeni pilastar, te su udvojene i vaze kojima završava svaki istaknuti dio zida. Atika završava vijencem iznad kojeg je postavljen okapni lim. Vijenac je uglavnom izveden u novoj žbuci, ali se na jednom mjestu uspjeti pronaći i ostaci originalne žbuke. Samo polje atike izbočeni elementi u obliku dijamanata kao i donji profil atike su u potpunosti izvedeni u novoj produžnoj žbuci bez starijih slojeva. Profilacije ovih novih dijelova su prilično jednostavne te ne odgovaraju stilski ostatku građevine.

Na samojatici postavljene su vaze izrađene od terakote prebojane u boju pročelja. Vaze su postavljene na svakom istaknutom dijelu atike.

Sve gipsane elemente pažljivo očistiti, te prema njima napraviti nove komade za one elemente koji su oštećeni ili nedostaju. Gipsane i terakota elemente završno ličiti u boji profilacija.

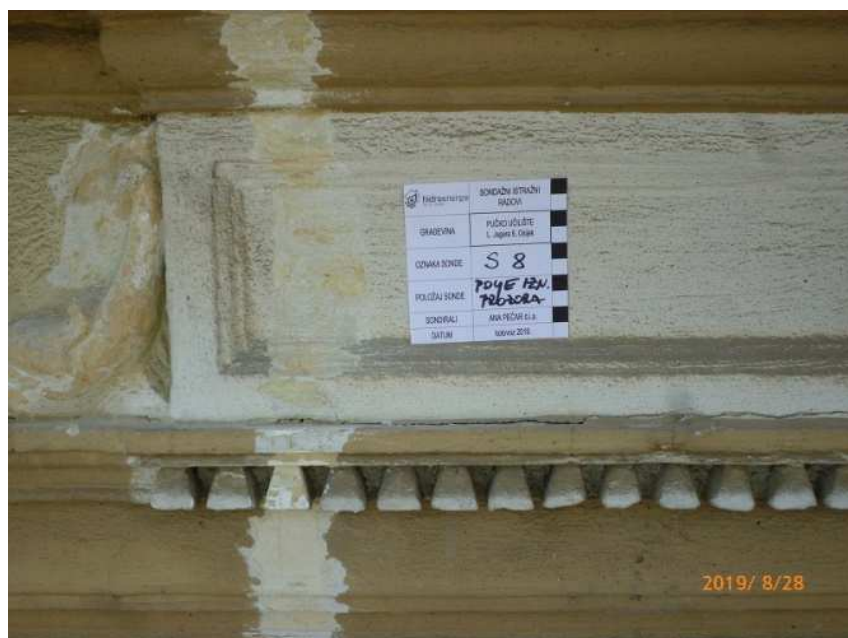
### 3.2.8. S8 – Polje iznad prozora (friz)

U dijelu između arhitravne grede i prozora nalazi se po sredini prozora element oblikovan kao pravokutna ploča s nizom zubaca ispod ploče u obliku krnjih piramida. Ovi zupci su izvedeni u gipsu dok je ostali dio profila u novoj žbuci. Pokraj pravokutne ploče nalaze se bočno dva gipsana ukrasa koja kao da podržavaju pravokutnu plohu koji izgledom asociraju na ribu. Ovi elementi su izrađeni od nekakvog oker gipsa naknadno prebojanog.

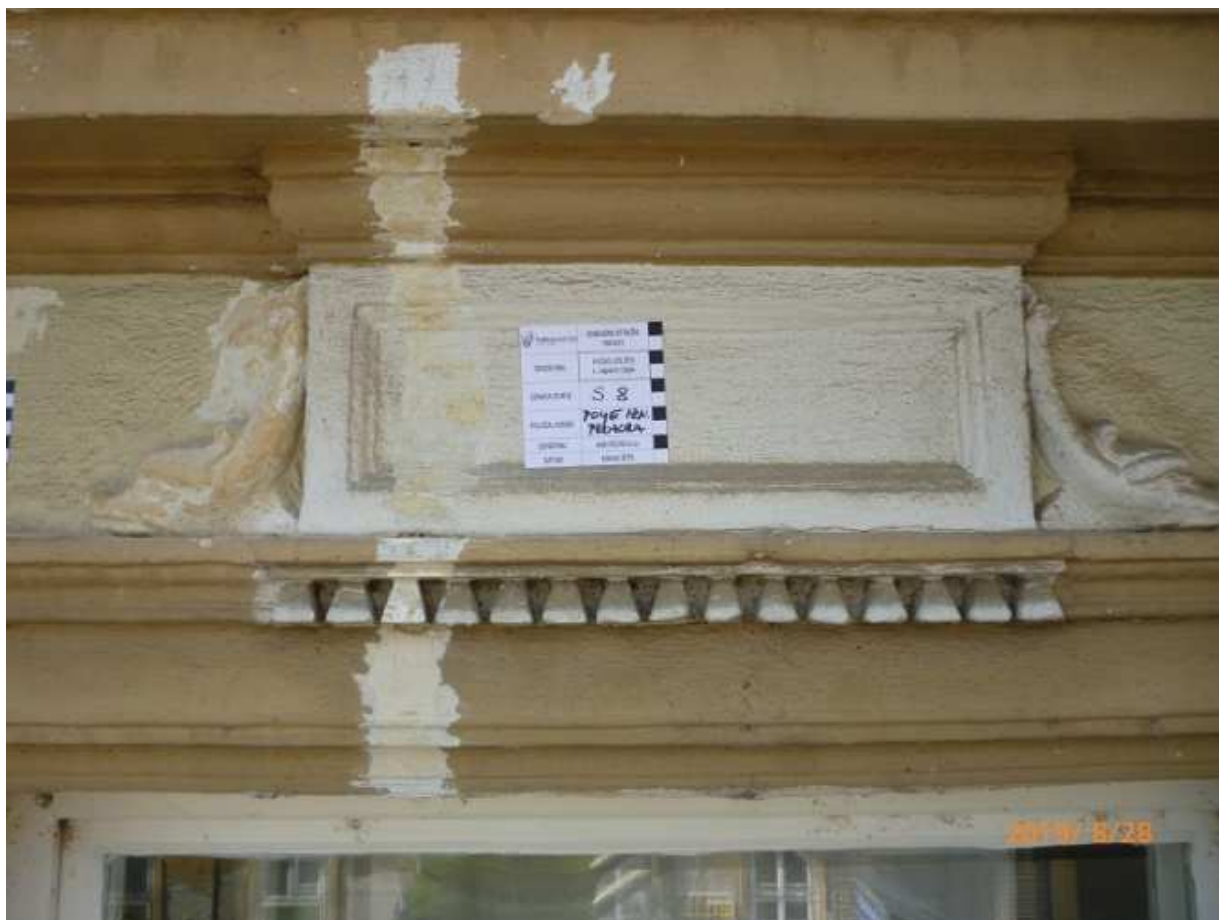
Prozorska špaleta snimljena na ovom mjestu ne podudara se sa bočnom originalnom prozorskom špaletom – ovdje je dio profila izveden konkavno a na izvornom dijelu konveksno.

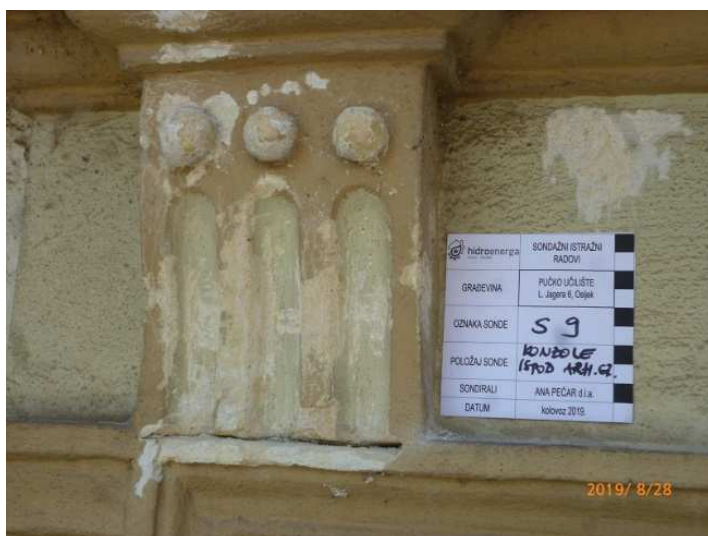
### 3.2.9. S9 – Konzole ispod arhitravne grede

Konzola koja „nosi“ arhitravnu gredu izvedena je u gipsu s tri kanelure koje s gornje strane završavaju s tri polukuglice. Konzola je u gornjem dijelu šira a u donjem uža (blago zakrivljena s prednje strane).

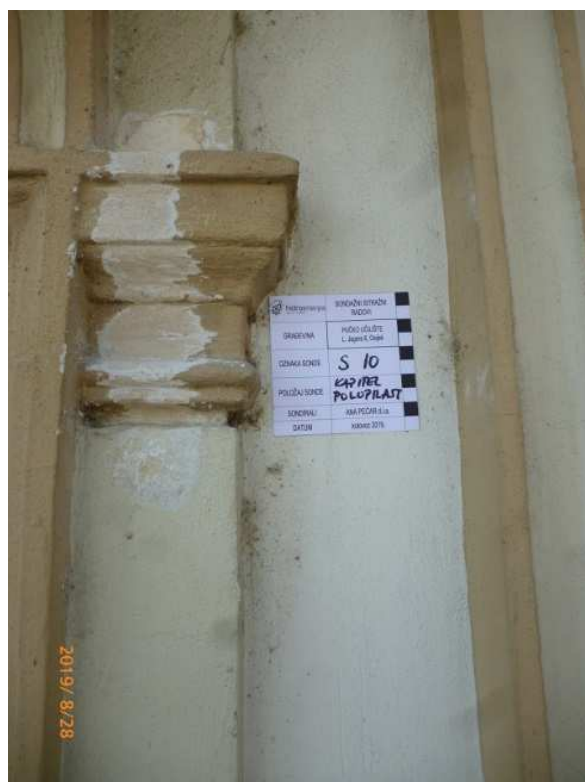
### 3.2.10. S10 – Kapitel polupilastra uz prozor kata

Uz prozore kata pokraj prozorskih špaleta izvedeni su polupilastrima. Na njima se nalaze profilirani kapiteli i baze. Ovi su dijelovi profilacija također izvedeni u novoj žbuci te nisu pronađeni ostaci izvornih profilacija. Na polupilastrima uz prozore središnjeg rizalita izvedena je i podjela plohe tijela polupilastra linijama horizontalne rustike (snimljeno u sondi S 22).

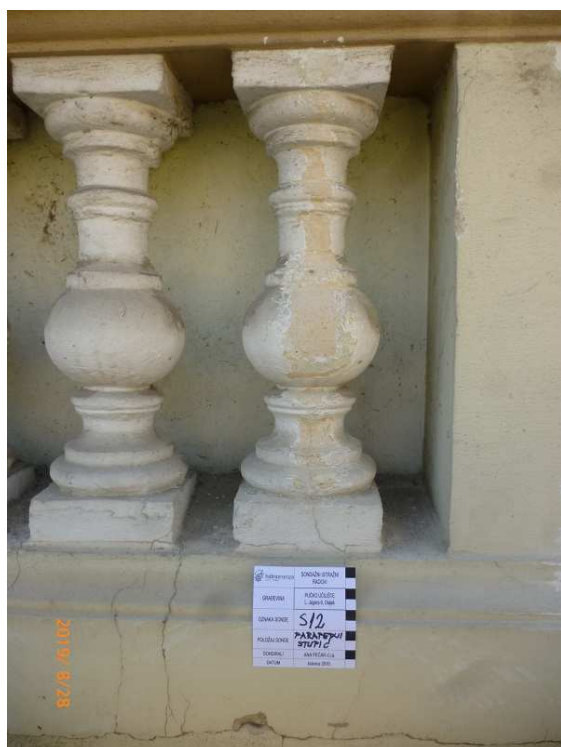
### 3.2.12. S12 – Parapetni stupić

Ispod prozora na središnjem rizalitu parapet je izveden u obliku balustrade profiliranih stupića ugrađenih u zidanu nišu. S gornje strane se nalazi profilirana prozorska klupčica a s donje baza na kojoj stoje stupići koja potom prelazi u razdjelni vijenac. Stupići su izrađeni od gipsa (također u oker boji) naknadno prebojani u bijelu boju. Ispod svakog prozora nalazi se po pet stupića.

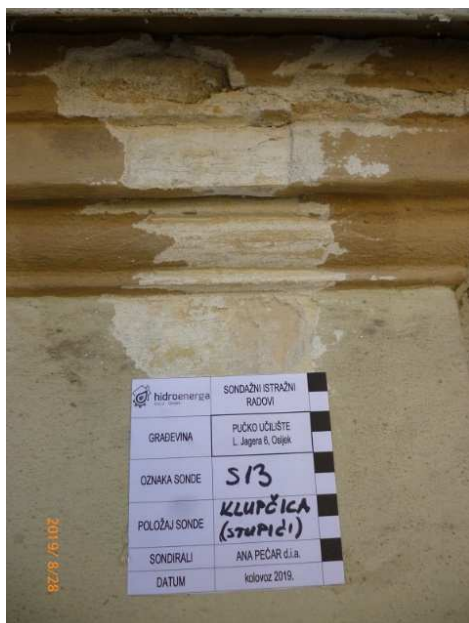
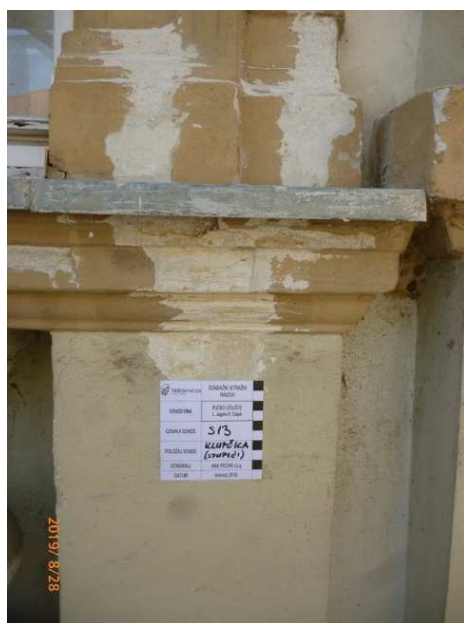
### 3.2.13. S13 – Klupčica prozora kata

Prozorska klupčica snimljena na središnjem rizalitu sačuvana je ispod slojeva nove žbuke dijelom u izvornoj žbuci. Gornji dio profila je uništen i u zadnjoj izvedbi loše interpretiran (nedostaje dio profilacije koja je „odrezana“ i profil završen ravno.

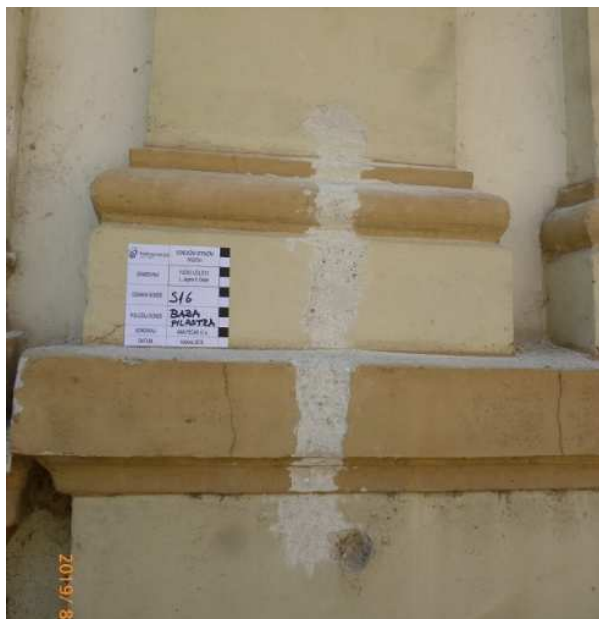
### 3.2.16. S16 – Baza pilastra

Na dnu pilastra nalazi se baza koja je smještena na proširenom postamentu. Profil baze pilastra izveden je u potpunosti u novoj žbuci.

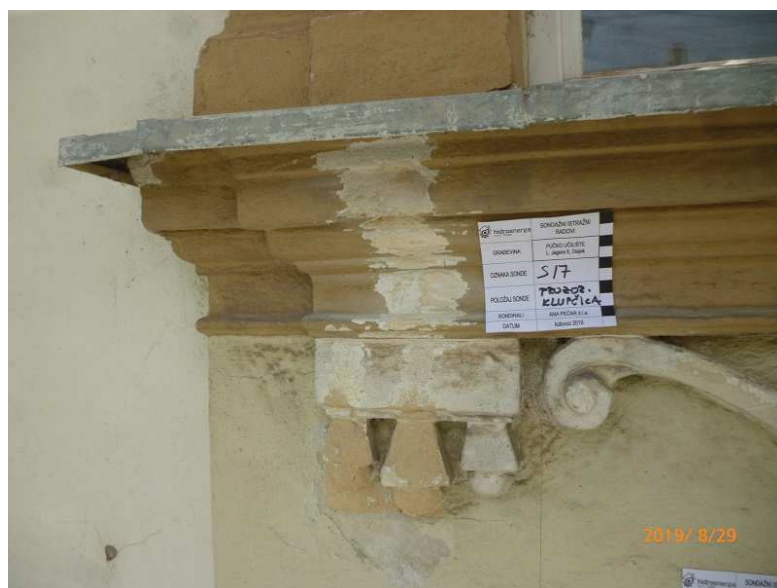
Ispod same klupčice bočno se nalaze dvije manje pravokutne konzole izvedene u gipsu koje s donje strane imaju ukras u vidu tri zupca u obliku krnjih piramida s polukuglicama s donje strane. Zupci su poredani tako da je srednji nešto veći od bočnih.

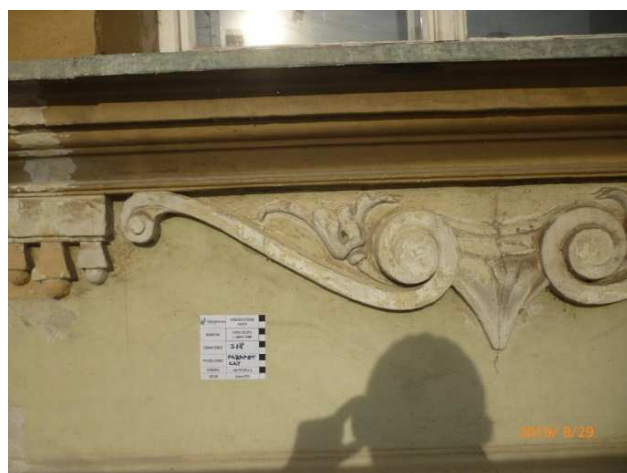
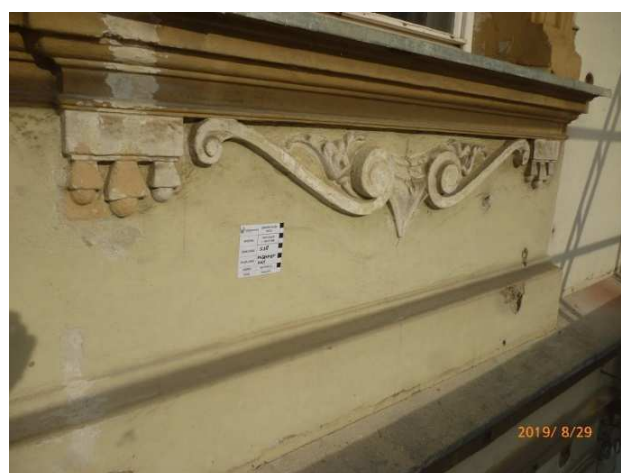
### 3.2.18. S18 – Parapet prozora na katu

Ispod prozora kata nalazi se parapet koji je izveden u obliku jednostavnog istaka u odnosu na ravninu pročelja s dodatno izbočenom bazom u donjem dijelu. Ploha parapeta ukrašena je gipsanom aplikacijom u vitičastom obliku postavljenom simetrično u odnosu na širinu prozora. Ove vitice se bočno završavaju konzolicama ispod prozorske klupčice opisanim u sondi S 17.

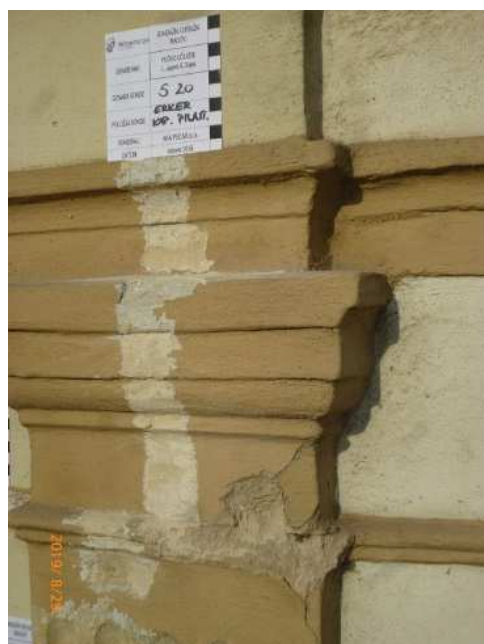
### 3.2.20. S20 – Erker – gornja profilacija i kapitel pilastra

Sonda je otvorena na prednjoj strani erkera a obuhvatila je profilaciju koja prolazi iznad pilastara kao i kapitel pilastra. Kapitel pilastra, kao i cijeli snimljeni profil izveden je u jednoj od faza rekonstrukcije s popravcima u cementnoj ž

Buci. Nisu pronađeni tragovi izvorne profilacije. Na kapitelu pilastra uočava se drugačiji završetak profilacije na bočnom dijelu kapitela, a drugačiji na prednjem – radi se o pojednostavljenju prednje profilacije uklanjanjem završne krivulje. Snimljeni profil je korigiran prema nađenom detalju.

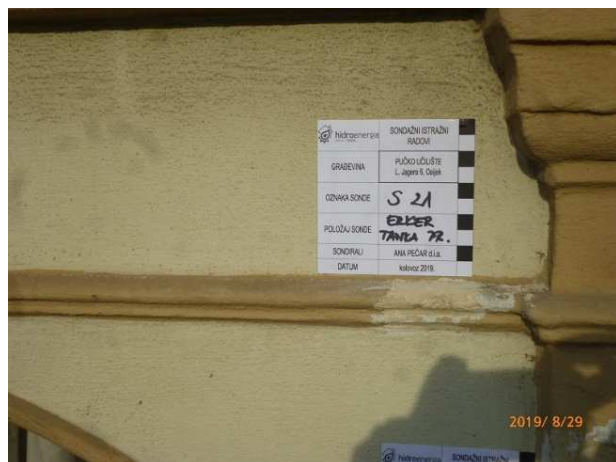
### 3.2.21. S21 – Erker – tanka profilacija

Iznad središnjeg lučnog prozora erkera prolazi tanka profilacija koja ide po cijelom obodu erkera. Ta profilacija e na ovom dijelu izvedena u novijoj žbuci (jedna od starijih obnova). Međutim, ista profilacija provlači se i preko pilastra gdje je također snimljena i utvrđen je njezin oblik.

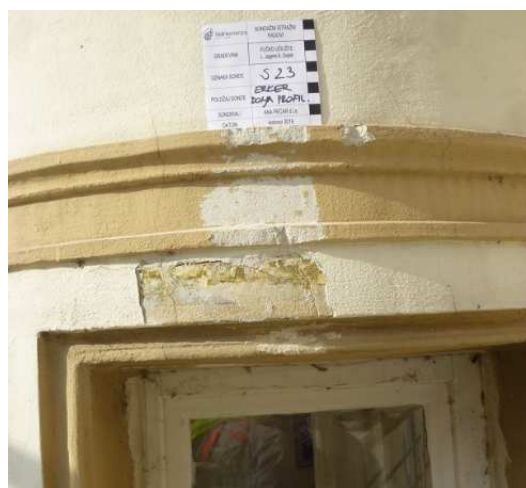
### 3.2.23. S23 – Erker – donja profilacija bočno

Na bočnim stranama erkera, od pilastra do plohe pročelja nalazi se još jedna profilacija koja prolazi iznad bočnih prozora. Na dijelu gdje je sonda otvorena s gornje strane profilacija je potpuno u novoj žbuci, dok je s donje strane dijelom originalna a dijelom izvedena u nekoj prijašnjoj obnovi. Na izvornom dijelu profilacije nalaze se tragovi zelene i oker boje (oker kao najdonji sloj).

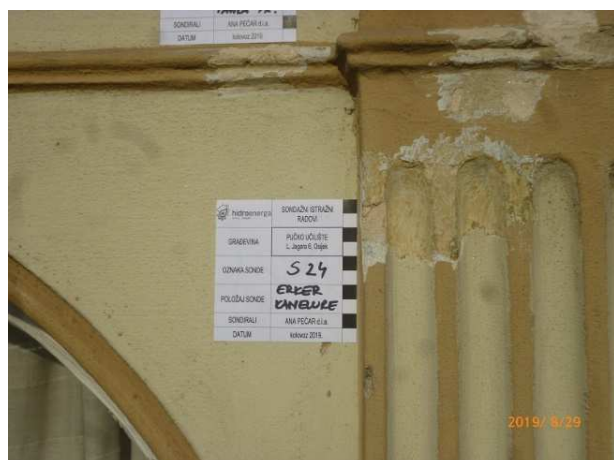
### 3.2.24. S24 – Erker – kanelure pilastra

Na erkeru uz središnji prozor nalaze se kanelirani pilastr. Na ovom dijelu nađeni su tragovi izvornih kanelura, kao i tragovi izvornih boja.

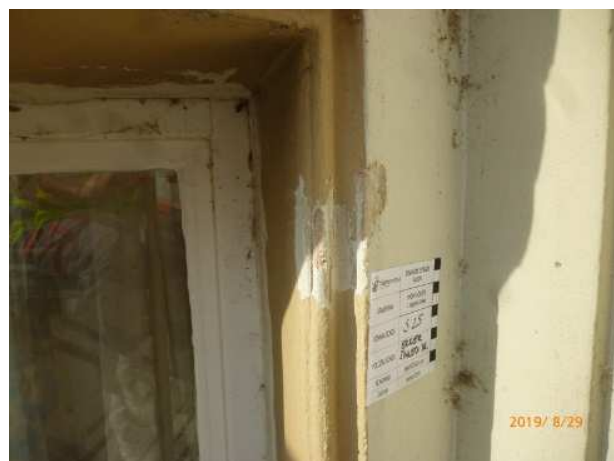
### 3.2.25. S25 – Erker – špaleta bočnog prozora

Na erkeru je sondirana špaleta bočnog prozora. Ispod novog sloja žbuke nalazi se sloj starije žbuke, ali ne i originalni sloj. Snimljena profilacija je mjestimično pojednostavljena sve do toga da se potpuno izgubio kružni rubni element (traka).

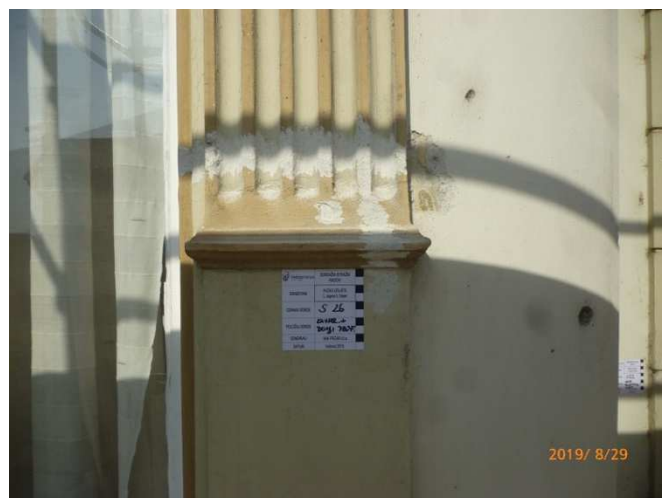
### 3.2.26. S26 – Erker – donji dio kanelura i profil

U donjem dijelu pilastra na erkeru također su sondirane kanelure, međutim u ovom dijelu sve je izvedeno u novoj žbuci. Isto je i s profilacijom koja dijeli kanelirani dio pilastra od glatkog. Na bočnoj plohi zida pronađeni su tragovi izvornih boja: oker i zeleni tonovi, oker kao najdonji (Röfix Color Design 56048).

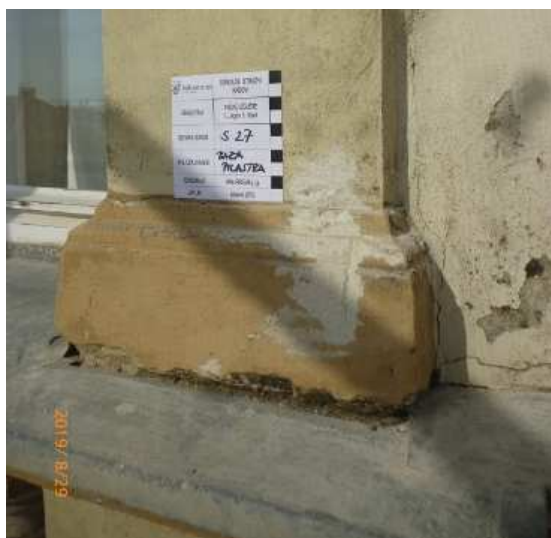
### 3.2.27. S27 – Erker – baza pilastra

Baze pilastara na središnjem prozoru erkera su u potpunosti izvedene od nove cementne žbuke, s profilacijama koje su potpuno geometrijski nejasne. Predlaže se modelirana profilacija za izvedbu nove obnove.

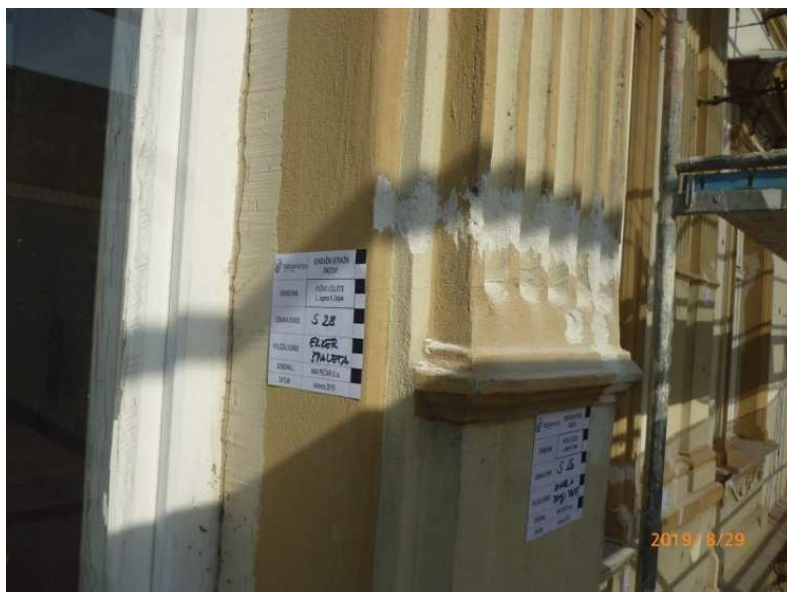
### 3.2.28. S28 – Erker – špaleta centralnog prozora

Profil špaleta središnjeg prozora nije posebno izražen već je rub izveden potpuno pravilno pravokutno. Cijeli profil je u novoj cementnoj žbuci.

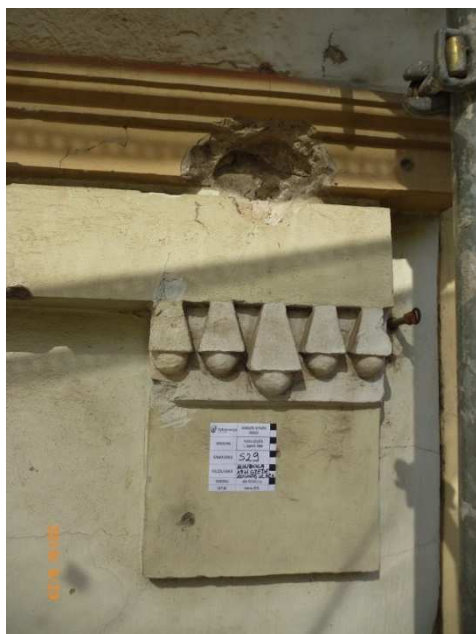
### 3.2.29. S29 – Konzola arhitravne grede iznad kolnog ulaza

Konzola arhitravne grede iznad kolnog ulaza sastoji se od niza od pet zubaca u obliku krnjih piramida s donje strane završenih polukuglicama, od kojih je srednji veći od ostalih. Ovaj element odgovara sličnom elementu ispod prozorskih klupčica kata. Profil je izveden u gipsu i prebojan u boju pročelja.

Potrebno je remodelirati dio pročelja oko kolnog ulaza. Navedeno izvesti prema prijedlogu prezentacije: zatečene konzole iznad ulaza koje su na užoj poziciji od postojećeg prolaza prilagoditi pozicijom na sadašnji otvor. Također izvesti profilaciju arhitravne grede iznad prolaza (prema prijedlogu profilacija), te pilastre na bočnim stranama otvora. Navedene pilastre ostaviti glatke ravne plohe, te završiti na soklu zgrade. Po desnom rubu zgrade (gledano s ulice) između kraja zgrade i pilastra ponoviti horizontalnu rustiku.

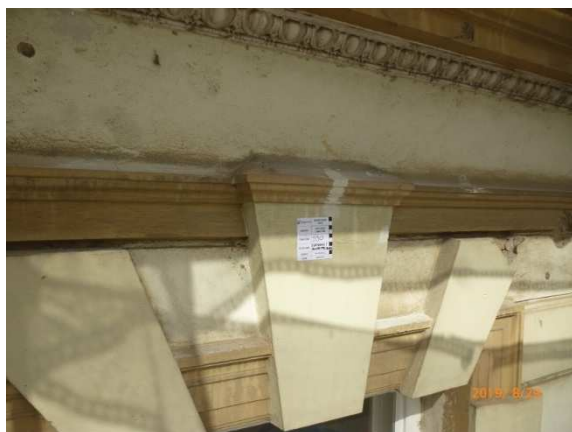
### 3.2.30. S30 – Klesanci iznad prozora prizemlja

Iznad prozora prizemlja izvedeni su naglašeni klesanci zrakasto položeni u odnosu na gornju ravninu prozora. Sva tri klesanca su izbočena u odnosu na ravninu prozorske špalete s time da je srednji klesanac dodatno izbočen te zalazi i u zonu vijenca koji je na tom mjestu također „podignut“. Klesanci su izvedeni u glatkoj žbuci bez dodatnih bočnih profilacija. Sve je izvedeno u novoj žbuci.

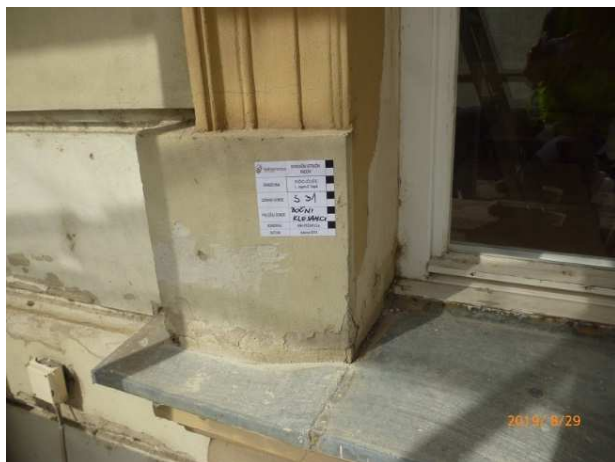
### 3.2.31. S31 – Bočni klesanci – prozor prizemlja

Špaleta prozora prizemlja je sa svake strane prekinuta s četiri istaknuta klesanca. Na taj način je dodatno naglašena rustikalnost plohe prizemlja nasuprot glatkoj plohi pročelja kata. Ovi klesanci su svi izvedeni u cementnoj žbuci sasvim ravnih jednostavnih linija.

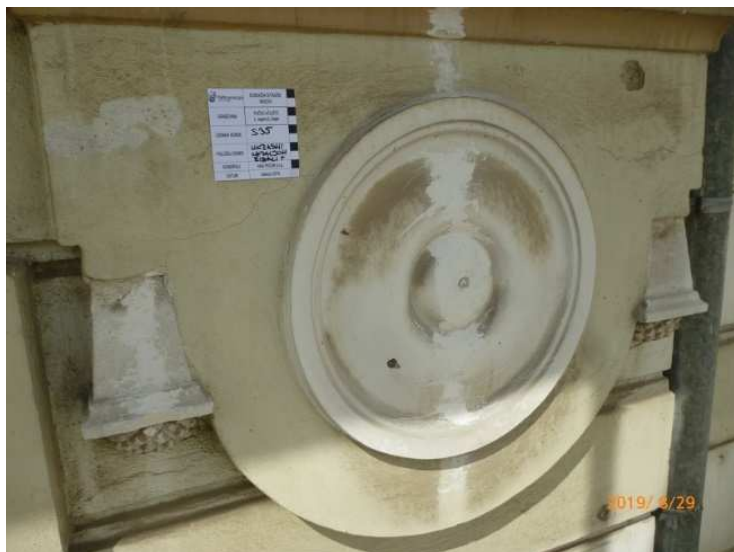
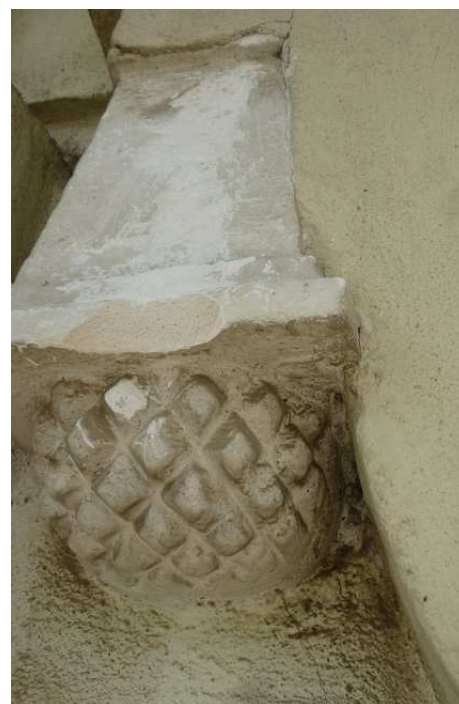
### 3.2.35. S35 – Ukasni medaljon na rizalitu

Ispod udvojenih pilastara na katu nalazi se u zoni prizemlja element u obliku okruglog medaljona. Sam središnji medaljon izveden je od gipsa kao i bočni ukrasni elementi. Ostatak je izveden u novoj žbuci. Na sondi je snimljena profilacija kao i dimenzija cijelog elementa.

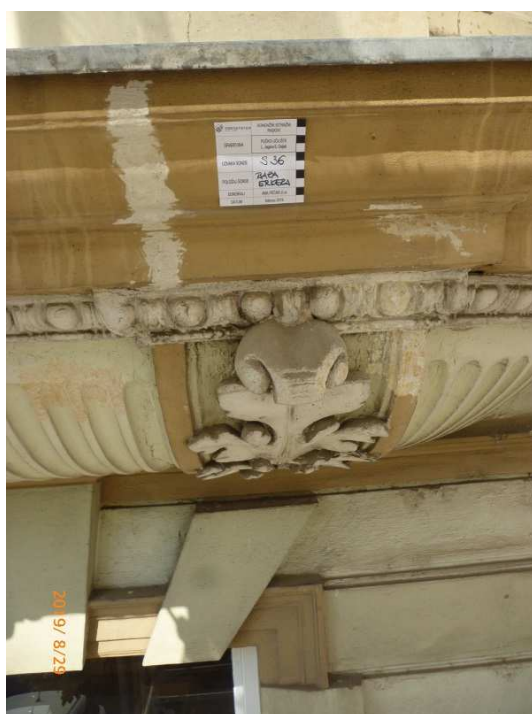
### 3.2.36. S36 – Baza erкера

Na erkeru je snimljen profil na bazi koji se poklapa s profilom razdjelnog vijenca između prizemlja i kata. Profilacija je također izvedena potpuno u novoj žbuci. Na dnu profilacije nalazi se gipsana ukrasna traka u obliku jonske kime s tankim uskim gipsanim profilom kao i na razdjelnom vijencu. Na ovaj vijenac se s donje strane nastavlja gipsana traka s listovima akantusa koja je simetrično postavljena na obje strane baze erкера. Ostatak dna erкера je kaneliran, središnji dio s paralelnim kanelurama a bočni dijelovi s radialno postavljenim kanelurama (prate tlocrtni oblik erкера).

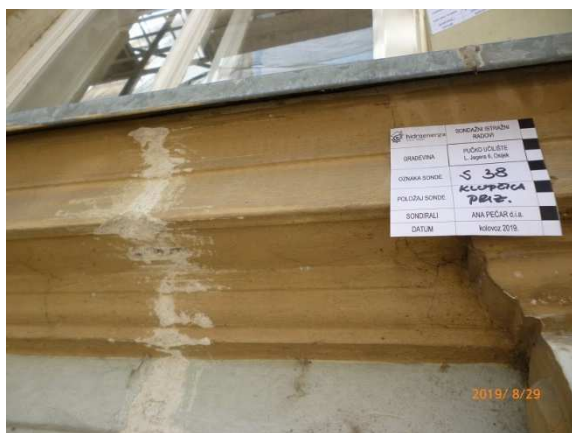
### 3.2.38. S38 – Prozorska klupčica prozora prizemlja

Prozorska klupčica ispod prozora prizemlja izvedena je također u novoj žbuci. Klupčica je bočno oslonjena na gipsane konzole snimljene u sondi S40.

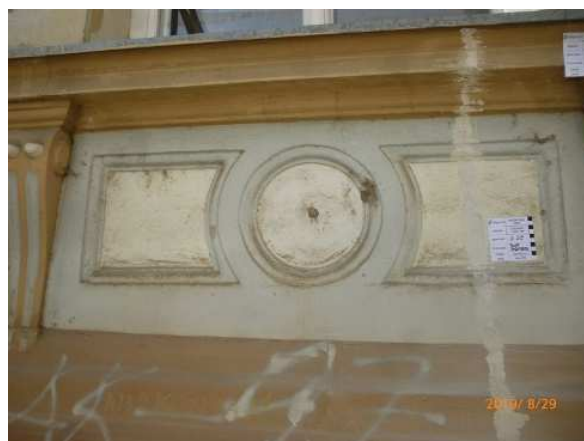
### 3.2.39. S39 – Polje parapeta u prizemlju

U parapetnom polju ispod prozora prizemlja izvedena je u žbuci pravokutna profilacija s okruglim medaljonom u sredini. Rupa u središtu okrugle profilacije ukazuje na mogućnost da je nekada na tom mjestu bila ugrađena neka gipsana aplikacija o čemu na žalost ne postoje drugi dokazi. Cijela profilacija izvedena je u novoj žbuci s prilično geometrijski nejasnim profilima.

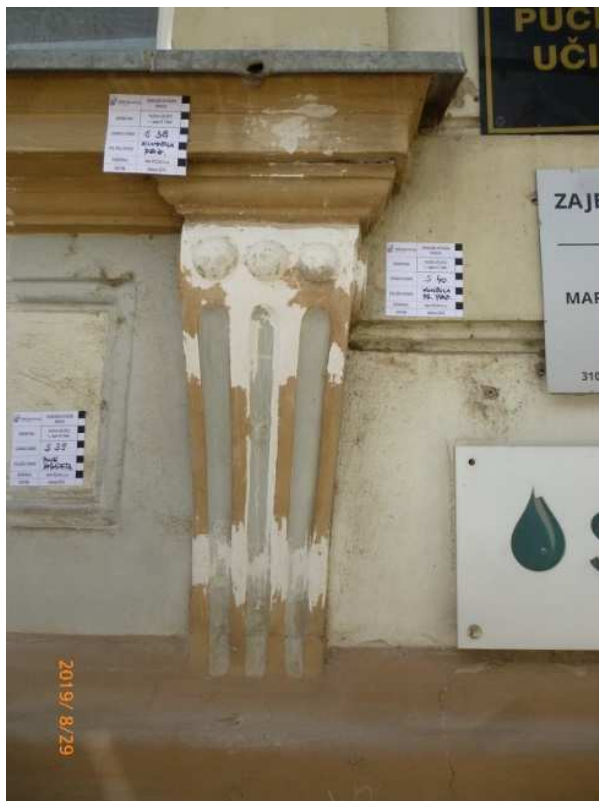
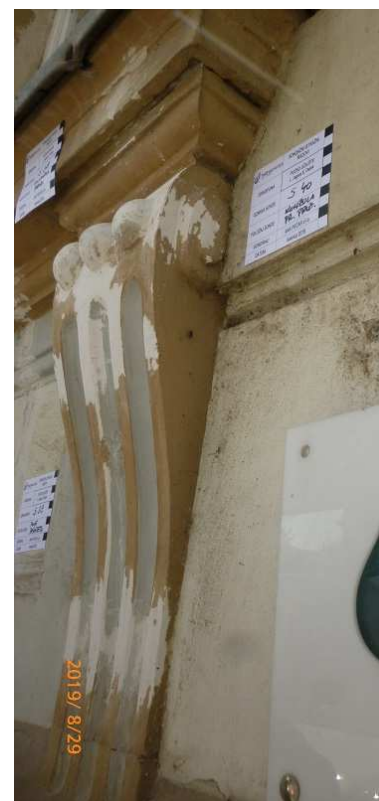
### 3.2.40. S40 – Konzola prozora u prizemlju

Konzola ispod prozorske klupčice prozora prizemlja izvedena je u gipsu u obliku vertikalno izduljene volute. S prednje strane voluta je izvedena izduljeno šira u gornjem i uža u donjem dijelu. Prednja strana je profilirana s tri kanelure s gornje strane naglašene s tri polukuglice. Sama konzola na donjem dijelu zadire u profil sokla zgrade.

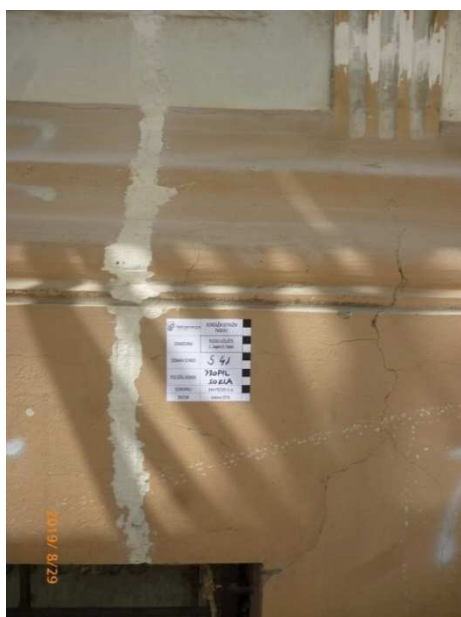
### 3.2.41. S41 – Profil sokla

Sokl zgrade izbočen je od ravnine pročelja i naglašen je velikom zakrivljenom profilacijom. Nažalost, izvedena profilacija nije geometrijski jasno izvedena, ali nema tragova izvorne profilacije sokla te je snimljena profilacija kako je nađena..
