## **KIP SVETI IVAN NEPOMUK**

Studija zatečenog stanja s prijedlogom obnove

**Studija zatečenog stanja s prijedlogom obnove spomenika**  
**Sv. Ivan Nepomuk**

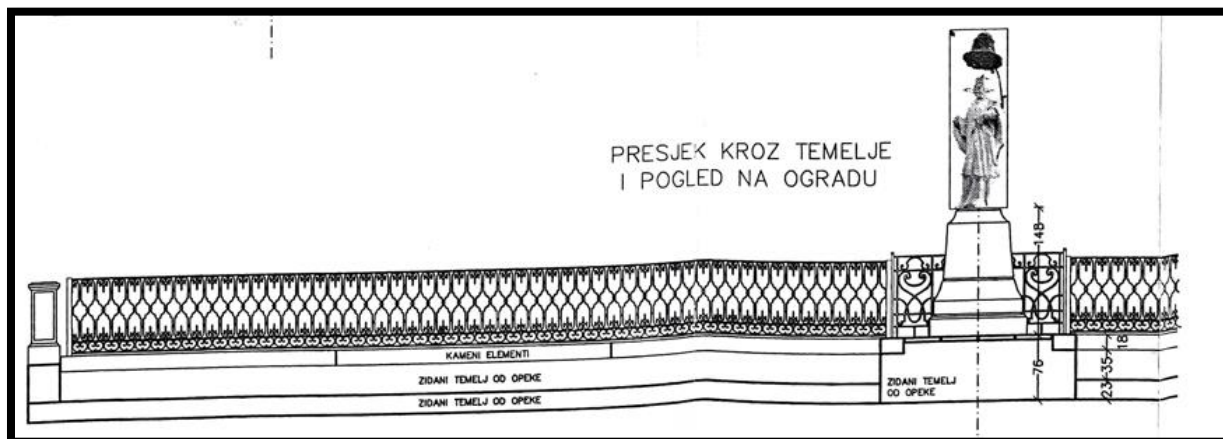
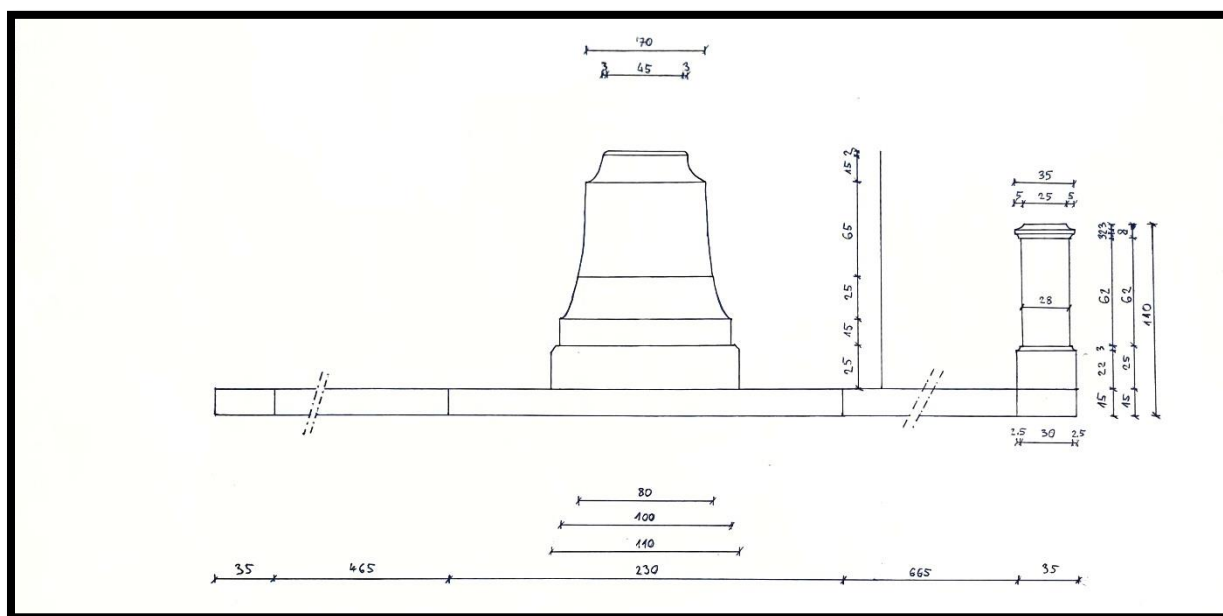
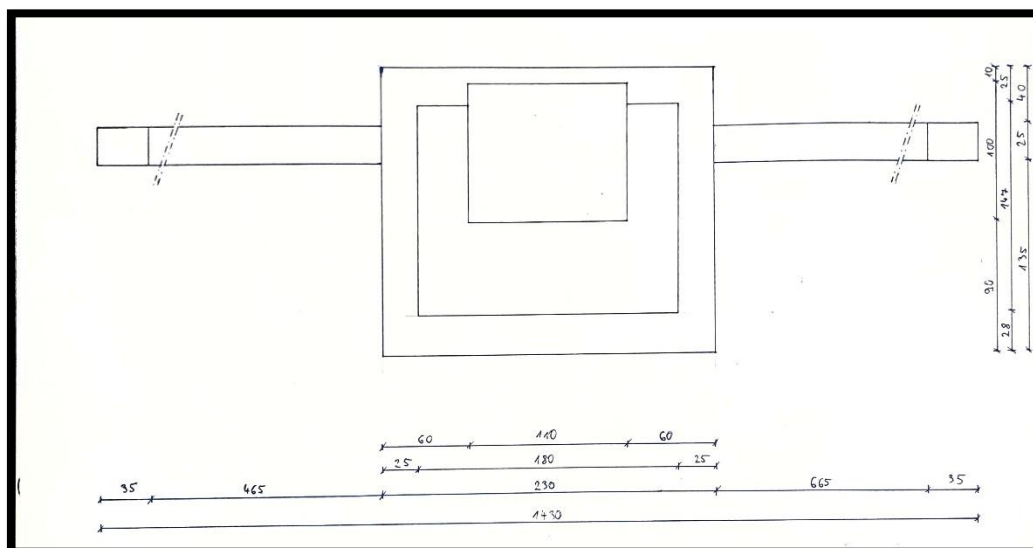
Zatečeno stanje

Kip sv. Ivana Nepomuka je, dakle, replika originala izrađena od umjetnog kamena 1997-98. godine, te postavljena na izvornu poziciju 2002. godine. S obzirom da kip nije ni na kakav način, nikada održavan, potrebno ga je prvenstveno detaljno i pažljivo očistiti. Nakon detaljnog i pažljivog čišćenja potrebno je provesti istražne radove kako bi se utvrdio stupanj oštećenja. Na kipu postoji mnogo mikro pukotina i otvorenih kaverni kao i oštećenja profilacija i površine. Mehaničko i mlazno čišćenje kamenog postamenta Rotec tehnologijom s vrtložnim mlazom uz primjenu medija kombiniranim s vodom i pijeskom granulacije 0,1 - 0,6 uz pritiske do maksimalno 1 bar. Nakon pažljivog čišćenja potrebno je izvršiti cjelovitu konsolidaciju strukture kamena s materijalom kao što je učvršćivač kamena bez otapala na bazi estera silicijeve kiseline koji je pogodan za učvršćivanje povijesnih žbuka, fuga i kamena metodom natapanja trošne zone žbuke i kamena do neoštećenog dijela. Izvršiti popravke svih oštećenja u materijalu identičnom izvorniku. Oštećenje velikog razmjera jest ono koje je recentno nastalo na kažiprstu desne ruke koje se mora u potpunosti vratiti u prvobitno stanje prema izvorniku i prema dostupnoj dokumentaciji i povijesnim fotografijama. Kažiprst je prilično ozbiljno oštećen, napukao te mu nedostaju dijelovi. Potrebno ga je rekonstruirati i vratiti u prvobitno stanje prema konzervatorsko – restauratorskim uzancama. Nakon detaljnog čišćenja, rekonstrukcije i sanacije svih oštećenja cijelu kompoziciju potrebno je hidrofobno zaštititi „in situ“ sredstvom koje je paropropusno, a vodonepropusno.

Postament kipa je originalan i na njemu postoji mnogo mikro pukotina i otvorenih kaverni kao i oštećenja profilacija i površine. Predlaže se prvo detaljno i pažljivo čišćenje kako bi se utvrdio stupanj oštećenja strukture kamena. Mehaničko i mlazno čišćenje kamenog postamenta Rotec tehnologijom s vrtložnim mlazom uz primjenu medija kombiniranim s vodom i pijeskom granulacije 0,1 - 0,6 uz pritiske do maksimalno 1 bar vodeći računa o tome da pri postupku ne dođe do dodatne devastacije. Postupak se treba provesti na način da se ne čine nikakva dodatna oštećenja na izvornoj građi. Potrebno je izvršiti cjelovitu konsolidaciju strukture kamena s materijalom kao što je učvršćivač kamena bez otapala na bazi estera silicijeve kiseline koji je pogodan za učvršćivanje povijesnih žbuka, fuga i kamena metodom natapanja trošne zone žbuke i kamena do neoštećenog dijela. Nakon tri do četiri tjedna, nakon procesa rekristalizacije i učvršćivanja narušenih dijelova kamena, može se pristupiti rekonstrukciji svih oštećenja. Rekonstrukciju izvršiti materijalom za tu namjenu kao što je Restauriermörtel tvrtke Remmers uz prethodnu ugradnju podkonstrukcije i trnova od nehrđajućeg čelika ili karbonskih vlakana. Na ovako očišćenu površinu treba zatvoriti sve vidljive pukotine materijalom koji je namijenjen za ovu svrhu, te provesti restauraciju otvorenih kaverni na mjestima nedostajućih fragmenata. Kaverne zatvoriti materijalom za restauraciju kamena koji svojom bojom te površinskom napetošću moraju biti istovjetni izvorniku te cizelirati površinu restauriranih mjesta i spojeva. Nakon restauracije postament je potrebno detaljno hidrofobizirati kako bi površina postala vodonepropusna, a paropropusna, te ga ponovno montirati na izvornu poziciju.

Ograda u okruženju oko skulpture kao središnjeg dijela sastoji se od dva dijela koja su izrađena od različitih materijala. Jedan dio su bazne grede na kojim leži ograda koja je u drugom dijelu izrađena od kovanog željeza i čini nadgradnju. Po pitanju kamenih dijelova ograde potrebno je provesti identičan postupak kao i kod postamenta. Pri ovome postupku potrebno je imati na umu kako su ovo konstruktivni dijelovi koji moraju nositi teret ograde. Metalni dio ograde nakon demontaže potrebno je detaljno očistiti od korozije koja je prilično uznapredovala i zaštititi antikorozivnim premazom u dva sloja prema povijesnim podacima, istovjetnom izvorniku. Dijelove ograde koji su deformirani ili potpuno nedostaju, potrebno je rekonstruirati. Metalni dio, nakon restauracije, i zaštite, vraća se na izvornu poziciju.

Nakon pažljive demontaže cjeline, pojedinačni dijelovi transportiraju se u sigurnost radioničkog prostora gdje se u potpunosti moraju restaurirati, a nedostajući dijelovi rekonstruirati. Ovako obnovljena kompozicija vraća se na mjesto s kojega je prethodno demontirana, na novoizrađeni temelj. Svaki dio ove kompozicije potrebno je parcijalno restauratorski analizirati budući da su u pitanju različiti materijali kao i vrijeme nastanka istih.

Cjelokupna kompozicija je izvorno položena na zidane temelje od opeke, a pri povratku kompoziciju je potrebno vratiti na prethodno izvedenu armirano-betonsku ploču na izvornoj poziciji prema postojećem projektu na apsolutnu visinu 90,90 sukladno projektu prema uputama geodeta.
